# **PUMAGUA**

Programa de Manejo, Uso y Reuso del Agua en la UNAM

## **INFORME DE AVANCES 2017**

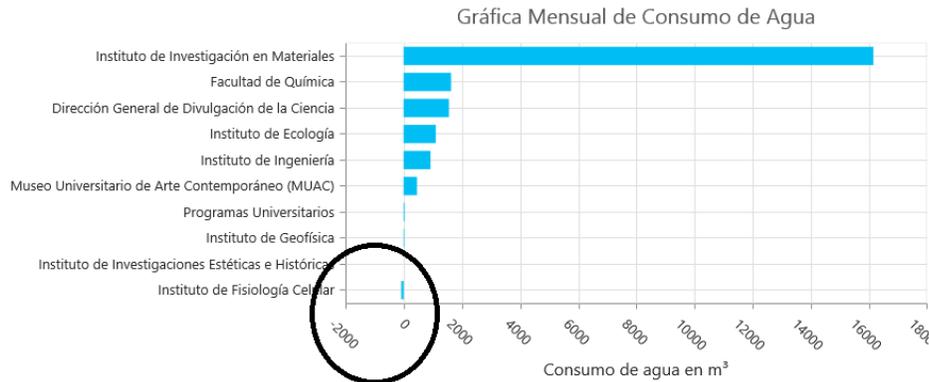
Figura 2. Medición negativa en el Instituto de Fisiología Celular

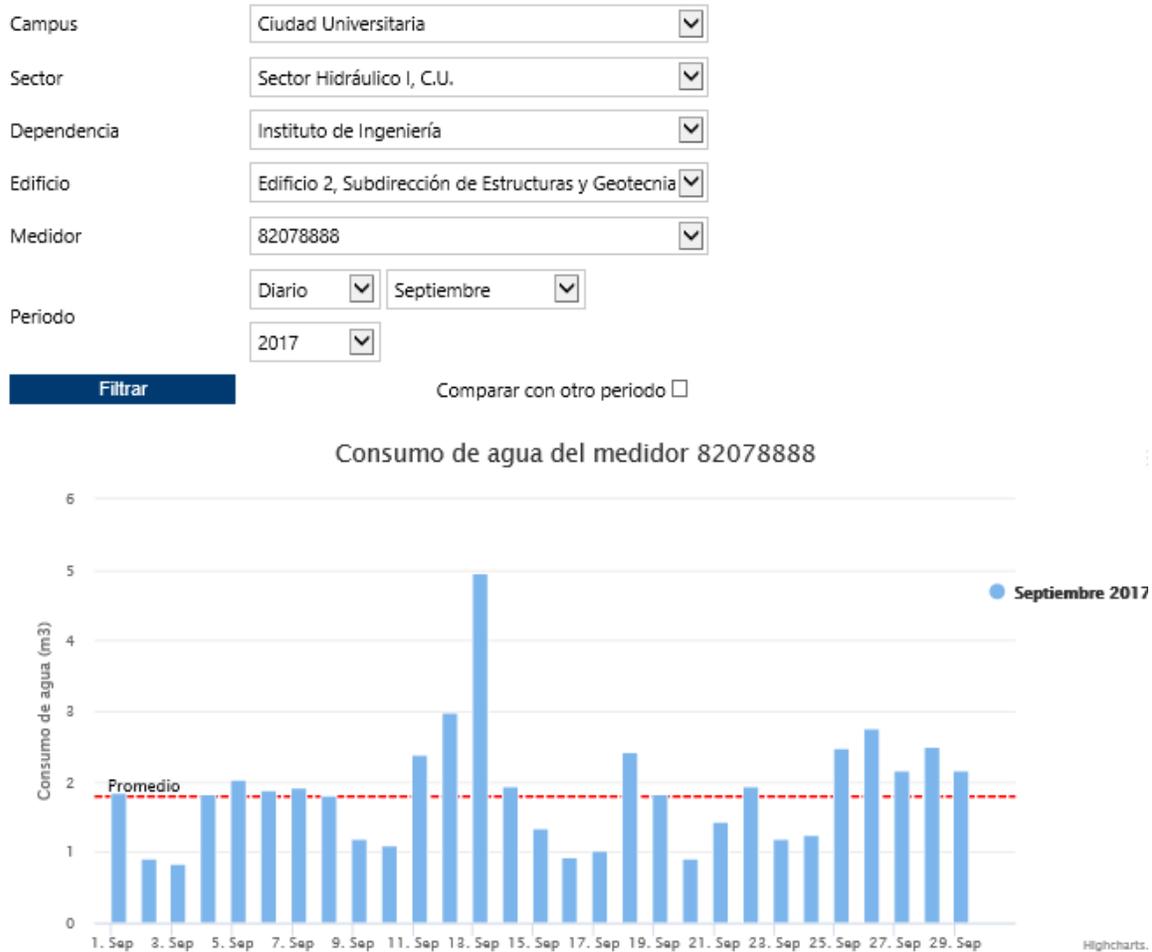
Apoyados en la aplicación del observatorio del agua fue posible mantener en operación y funcionando los equipos que integran la micro medición. Del 85 % de cobertura que se tiene, solo el 30% están enlazados al sistema de lectura remota y es posible conocer sus consumos en tiempo real. (Figura 4)

Figura 4. Consumo de micro medidor instalado en el IINGEN

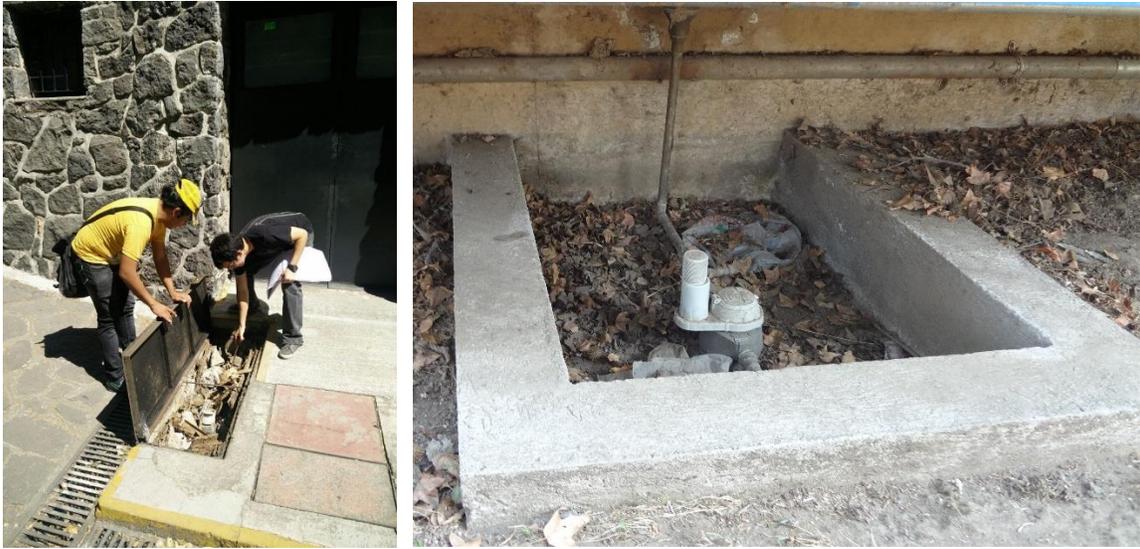
Figura 5. Trabajos en campo para bajar la información de los micro medidores

Como cada año se realizaron recorridos de campo para poder obtener la información de consumo y fugas potenciales de los medidores que no se encuentran enlazados al sistema de lectura remota. Figura 5

Con esta información se obtuvieron las mediciones del suministro y consumo en los edificios y se identificaron posibles fugas dentro de los mismos después de analizar la información generada con las mediciones (gráfica 1). Esta información fue entregada al encargado del observatorio del agua para actualizar la plataforma, como se mencionó anteriormente. También se realizaron comparaciones para validar que la plataforma funcione de manera adecuada.

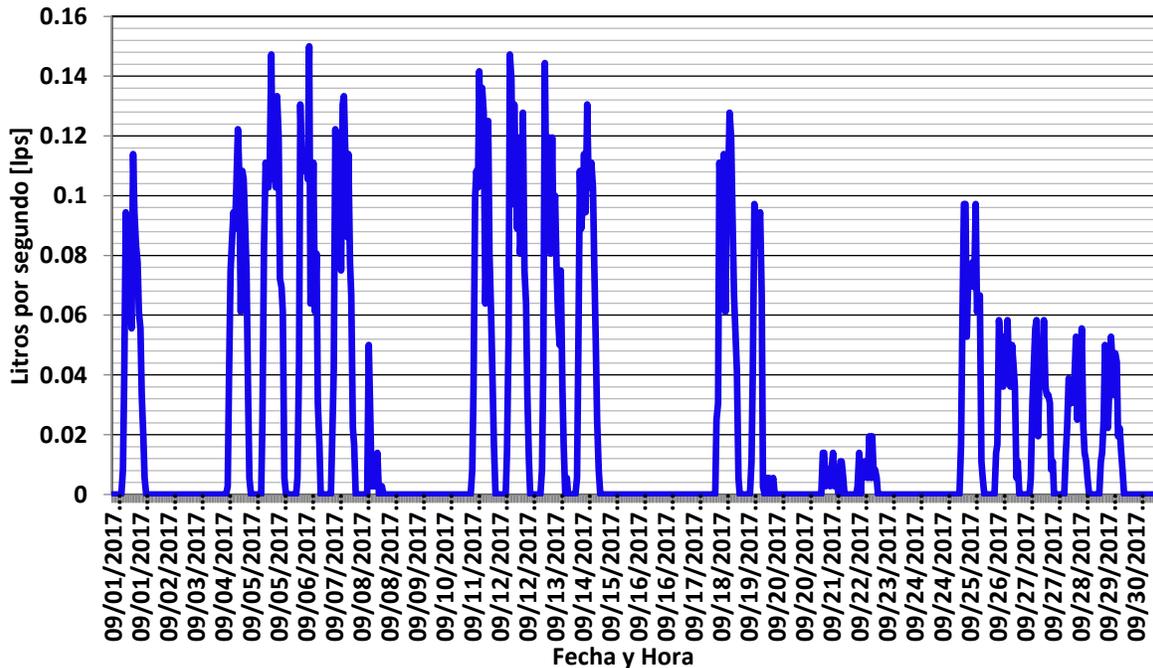
Gráfica 1. Medición del suministro en el Centro de Enseñanzas de Lenguas Extranjeras (CELE)

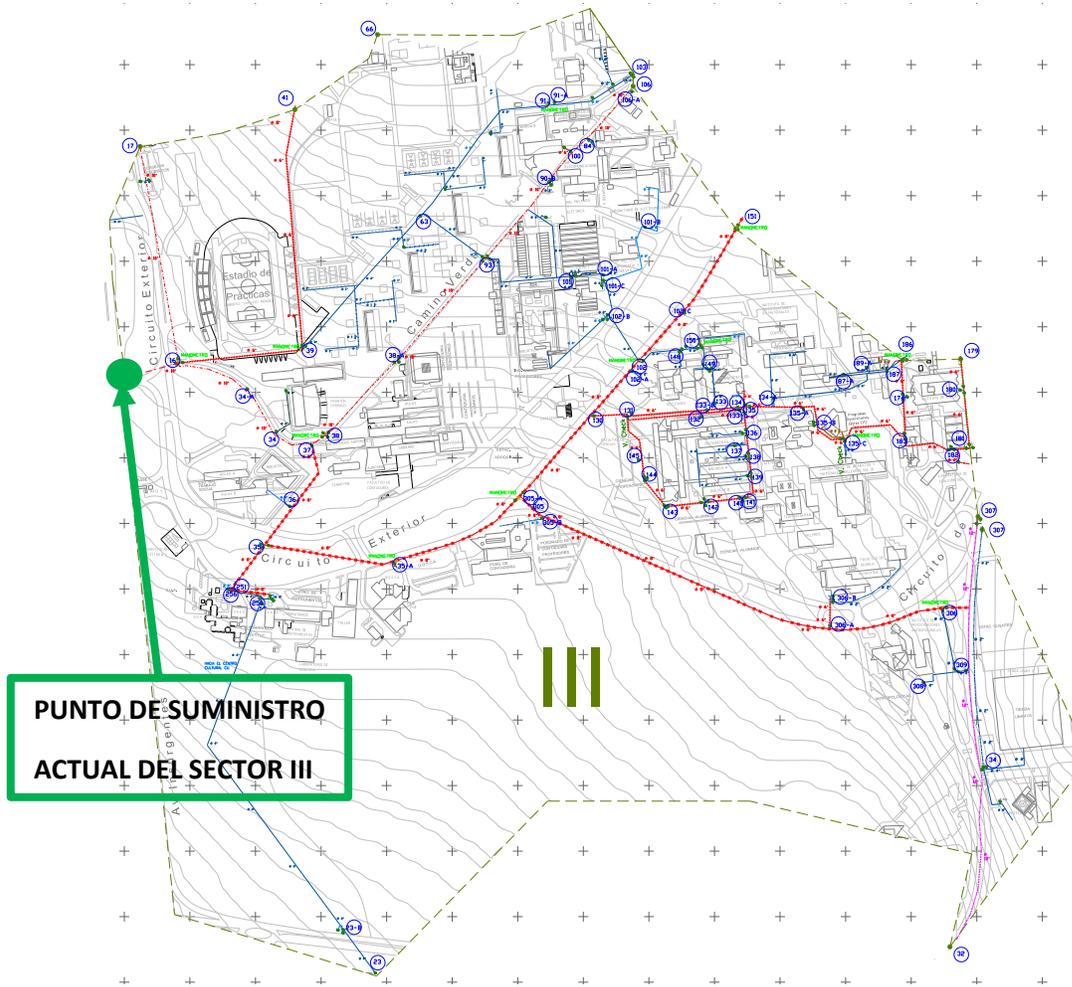
Como se mencionó anteriormente, la DGOC implemento algunos cambios en la operación de la red, principalmente en la distribución. Estos cambios se deben a la rehabilitación de una línea de 12 pulgadas de diámetro, que anteriormente se utilizaba para llenado del tanque alto cuando funcionaba el pozo 2 y la misma para distribuir a la red cuando el pozo no estaba en funcionamiento. Con la puesta en marcha de la línea rehabilitada esto cambio y por lo tanto las mediciones en el punto del suministro del sector 3 comenzaron a monitorear el funcionamiento de la bomba del pozo 2 (bombeando directo a la red) y no el gasto que ingresa al sector, incluso se llegó a pensar que la fuga en el sector 3 era cero.

Plano 1. Sector hidráulico III. Frente a estadio de Base Ball

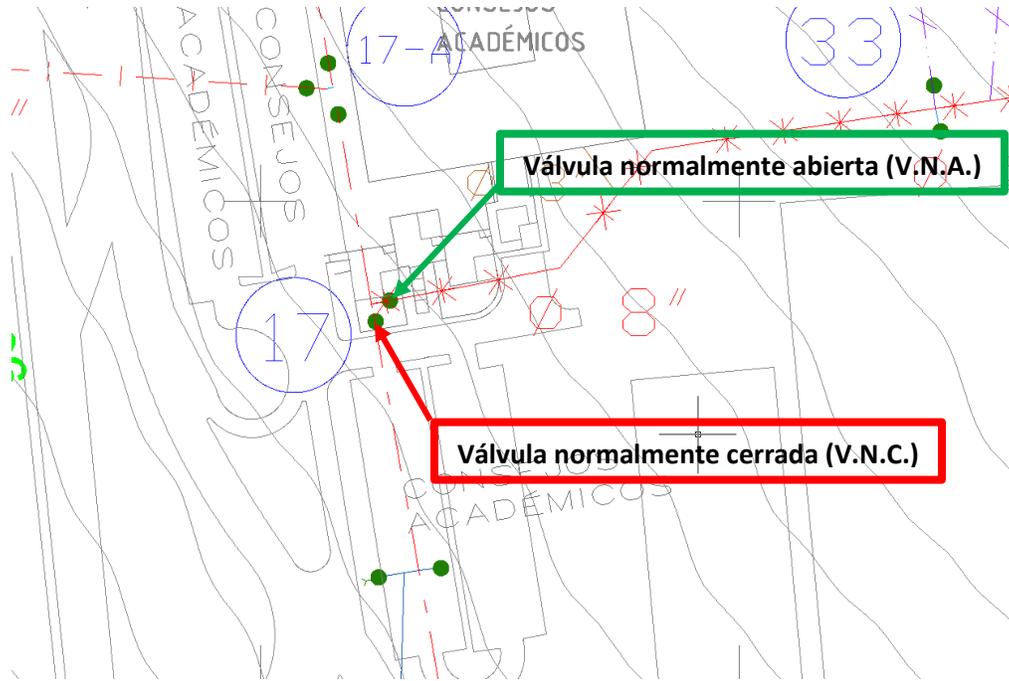
El crucero 17 se intersectan una tubería de acero de 10" de diámetro y una tubería del mismo material pero de 8" de diámetro, en la sectorización original de la red la válvula de 10" debe ir cerrada y la de 8" abierta. Figura 3

Figura 6. Crucero 17. Sectorización original

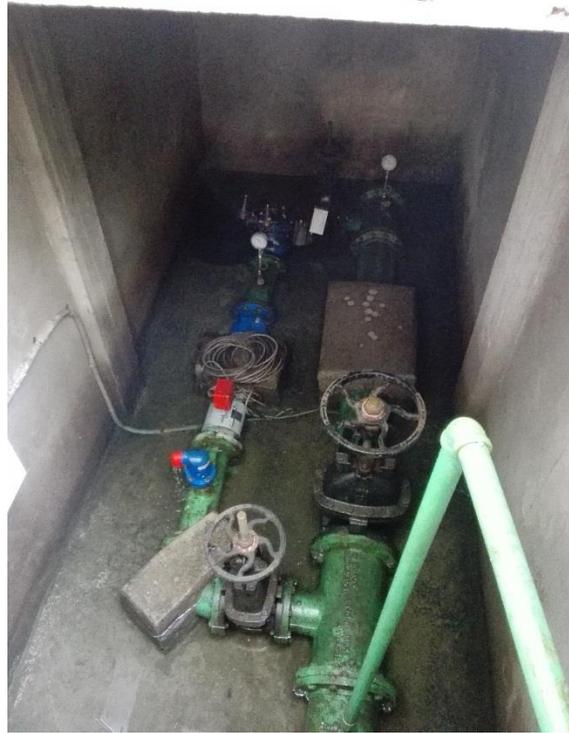
El punto de suministro se encuentra en la tubería de acero de 10” de diámetro que se encuentra entre el cruceo 17 y 17-A (figura 5). Es en este tramo de la tubería que se propone la reubicación del macro medidor instalado frente al estadio de béisbol , antigua entrada al sector.

Figura 7. Arreglo actual de la caja de válvulas en el punto de suministro del sector 3

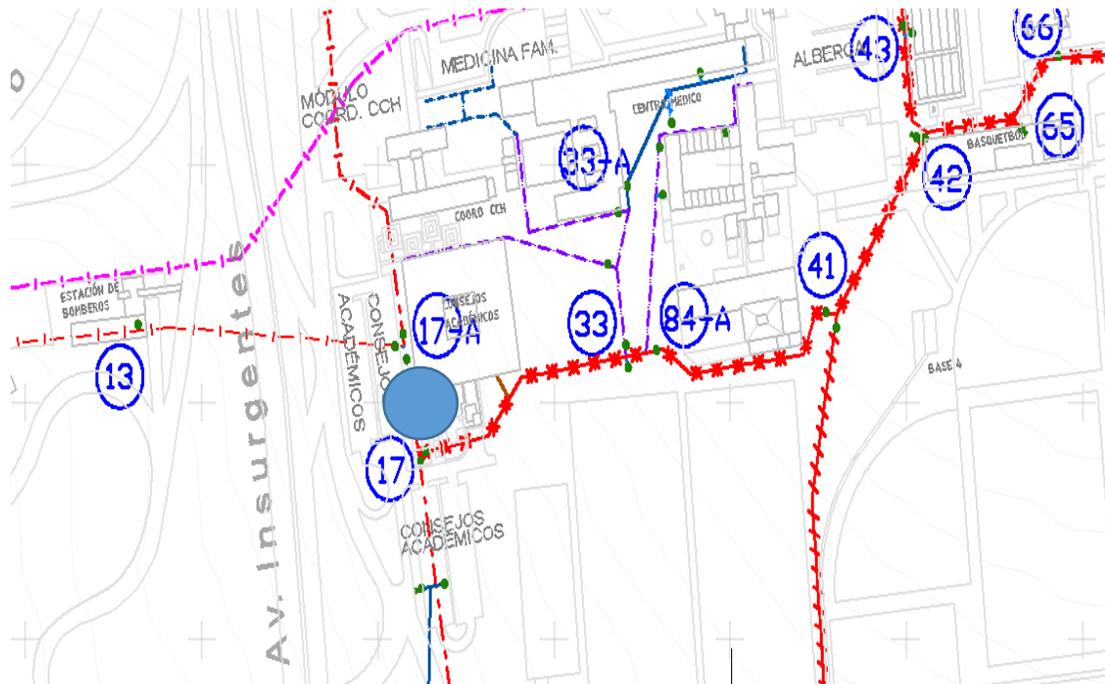
Figura 8. Sitio propuesto para la instalación del nuevo punto de suministro del sector 3

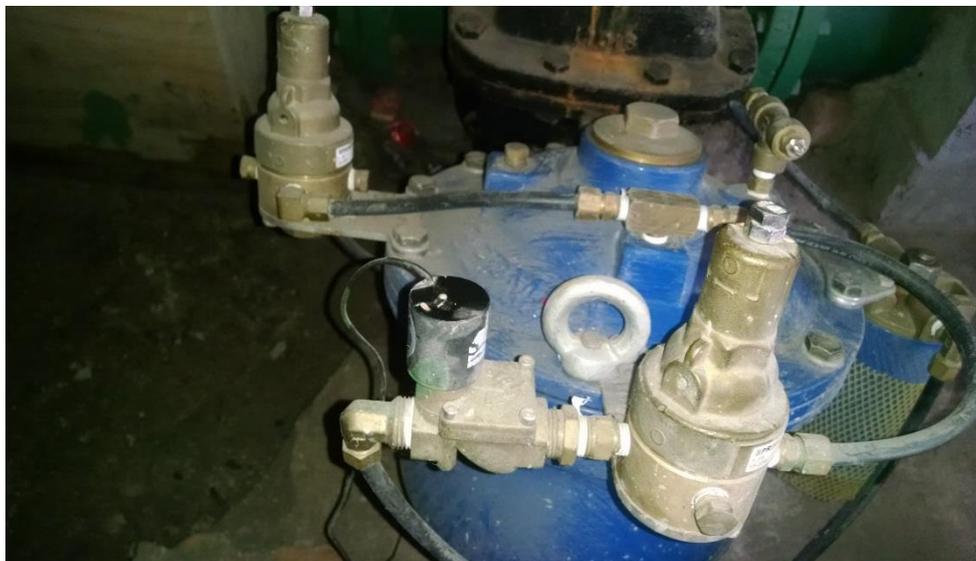
Se tienen 2 válvulas reguladoras de presión (VRP) instaladas en los puntos suministro del sector 1 y 3. La VRP instalada en el sector 1 se encuentra fuera de servicio por la falta de un cable del solenoide el cual permite la apertura o cierre de la válvula (figura 6). La VRP ubicada en el sector 3 no está en servicio por el cierre de la válvula ubicada en el crucero 7, como se mencionó en lo relacionado en la sectorización, el cambio en este crucero forma parte de la nueva configuración de la red.

*Figura 9. VRP sector hidráulico 1*

Con los trabajos de sectorización, control de presiones, monitoreo del suministro de agua y apoyados en el modelo de la red para el proyecto de sustitución y rehabilitación de las tuberías en CU, PUMAGUA recomienda el control de presiones en algunos puntos adicionales a los que ya se tienen, además de la modificación de otros. En específico, se identificó que la presión en la zona aledaña al crucero 32, límite de sector, es de más de 4 (kg/cm<sup>2</sup>), lo cual provoca fugas constantes en este sitio.

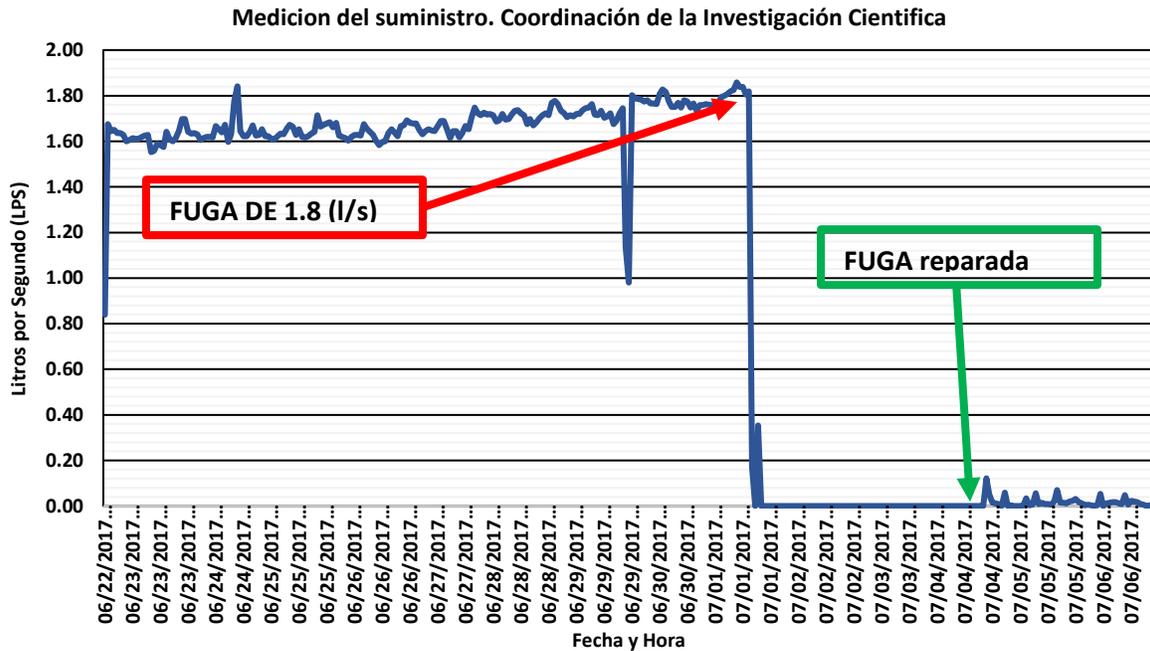
De las 3 fugas mencionadas, 2 fueron detectadas y buscadas con los equipos especiales para estos trabajos por el personal de PUMAGUA y reparadas por el personal del taller de la Red de agua de la DGOC con apoyo de las dependencias en cuestión. Las detectadas en la Coordinación de la Investigación Científica y la Dirección de Teatro y Danza.

Gráfica 6. Fuga detectada y reparada en la Coordinación de la Investigación Científica

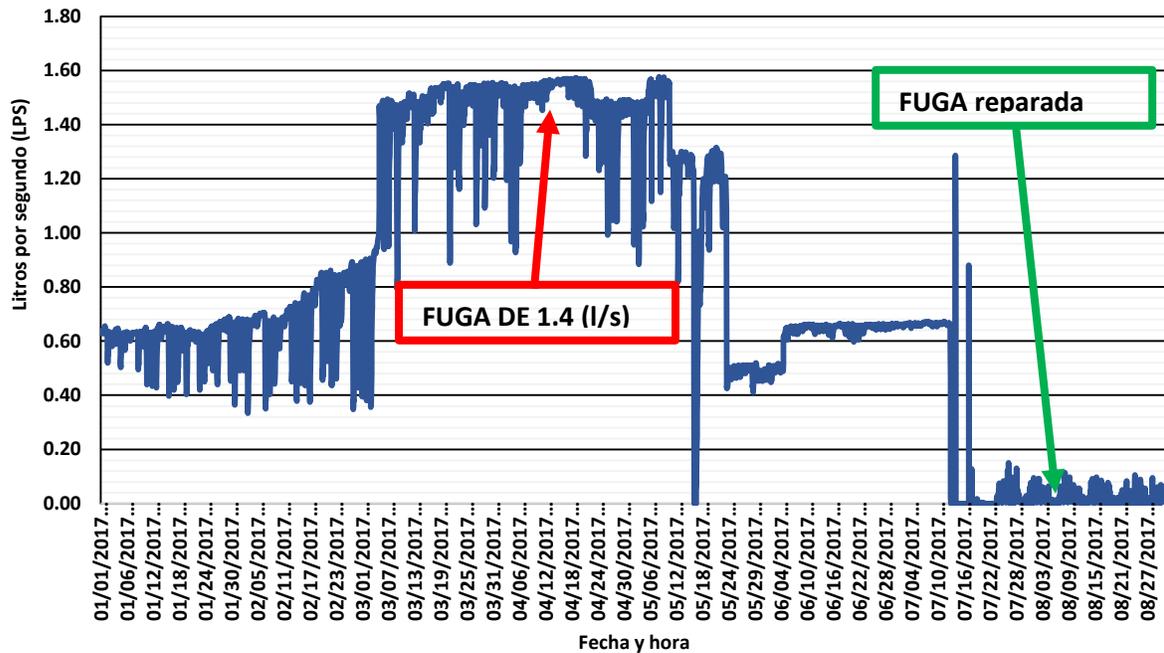
Gráfica 7. Fuga detectada y reparada en la Dirección de Teatro y Danza

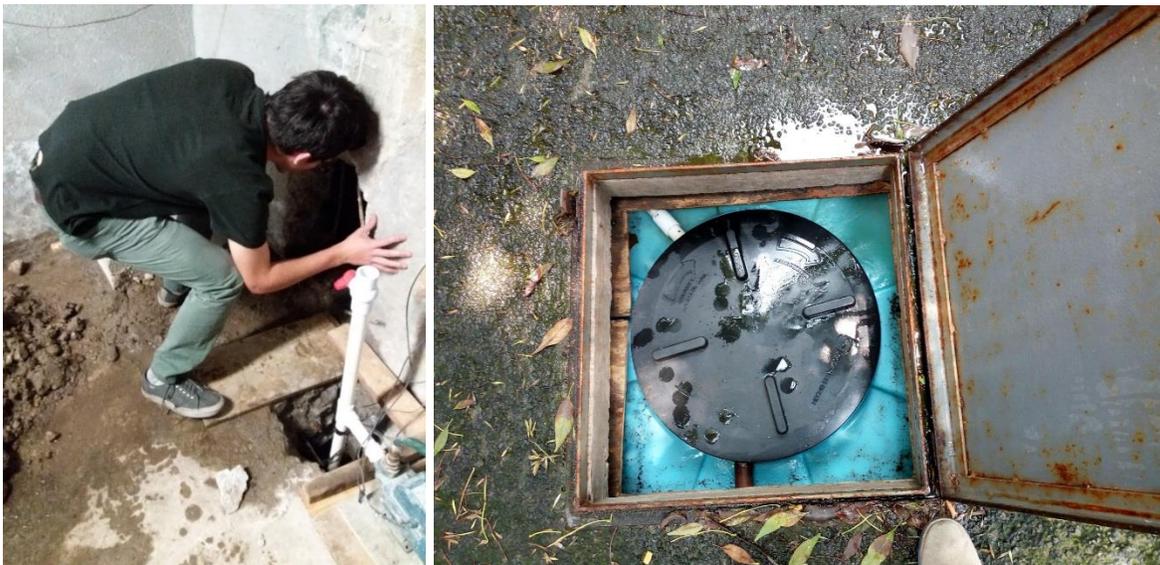
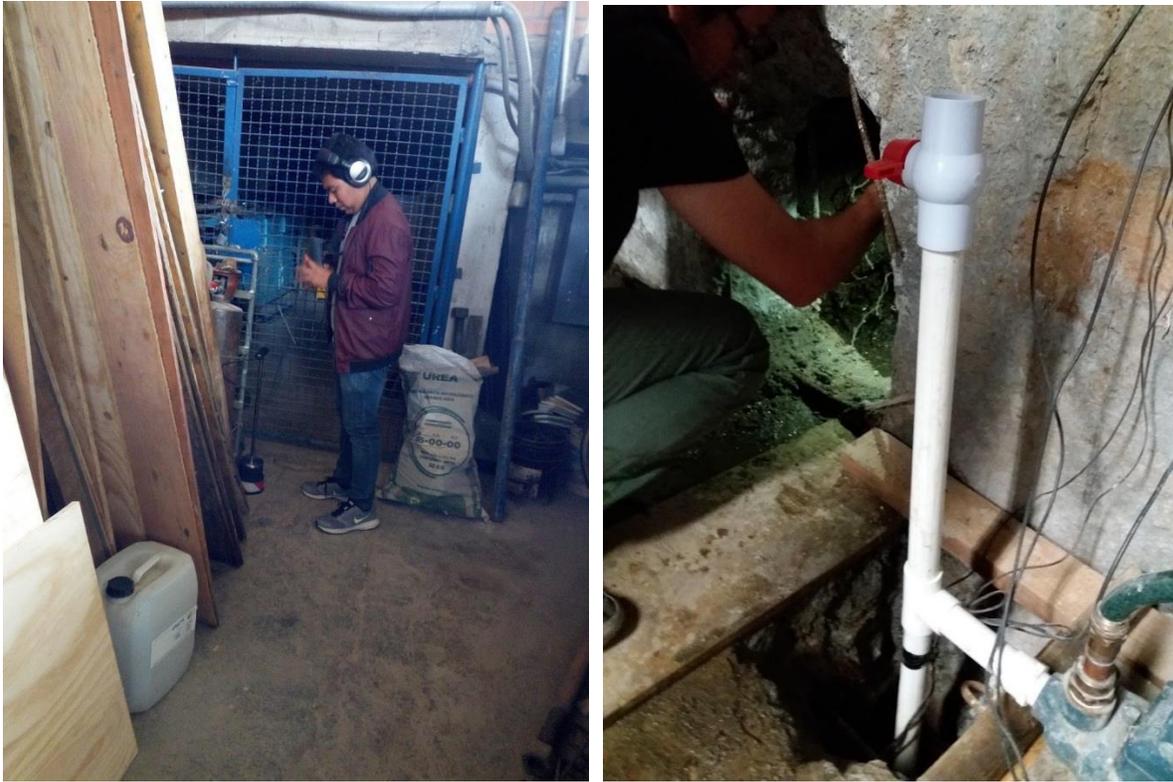
Figura 10. Trabajos de búsqueda de fugas dentro de edificios de las dependencias universitarias

Para lograr la reparación de las fugas PUMAGUA trabaja siempre en coordinación con las autoridades de las dependencias en donde se identifica una fuga y con el apoyo de la DGOC se realiza la reparación.

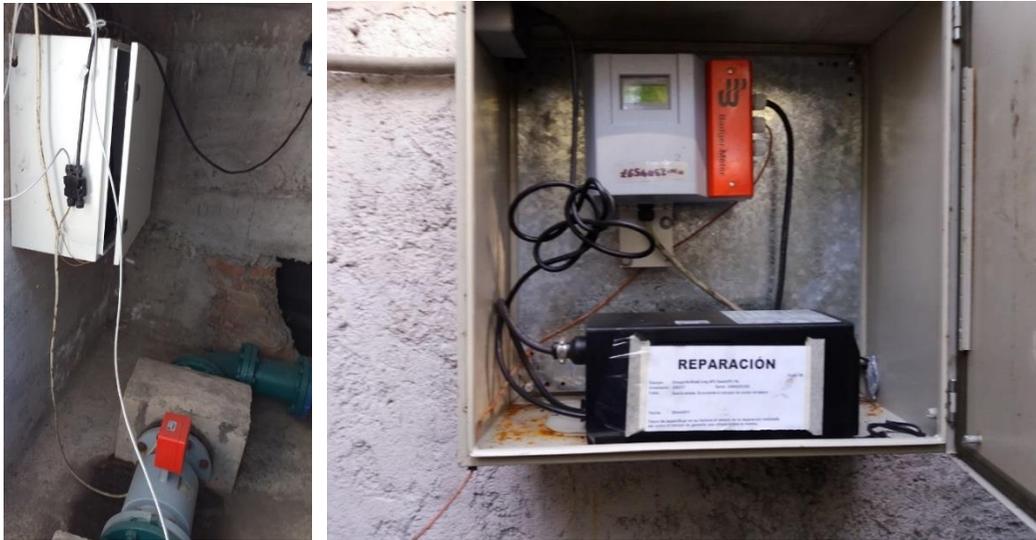
Figura 11. Equipo electromagnético instalado para la macro medición en CU

Estos equipos, cuentan con la misma tecnología que los medidores instalados en los edificios y a través de sus mediciones nos es posible detectar una fuga. El análisis de la información también es similar, se monitorean y en coordinación con el taller de agua de la DGOC se buscan y localizan las fugas.

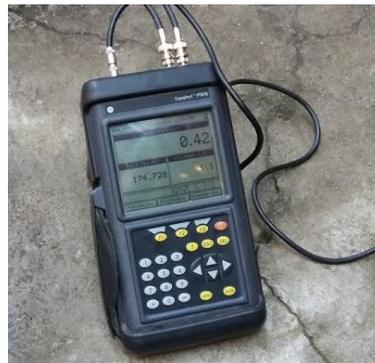
Además de la macro medición, se utilizan otros equipos para facilitar la búsqueda de fugas, por ejemplo, medidor ultrasónico (Figura 12), para obtener mediciones de gasto y volumen en sitios donde no se cuenta con medidores. También se utiliza para medir en la sub sectorización que se realiza para facilitar la localización de las fugas.

Figura 12. Medidor ultrasónico

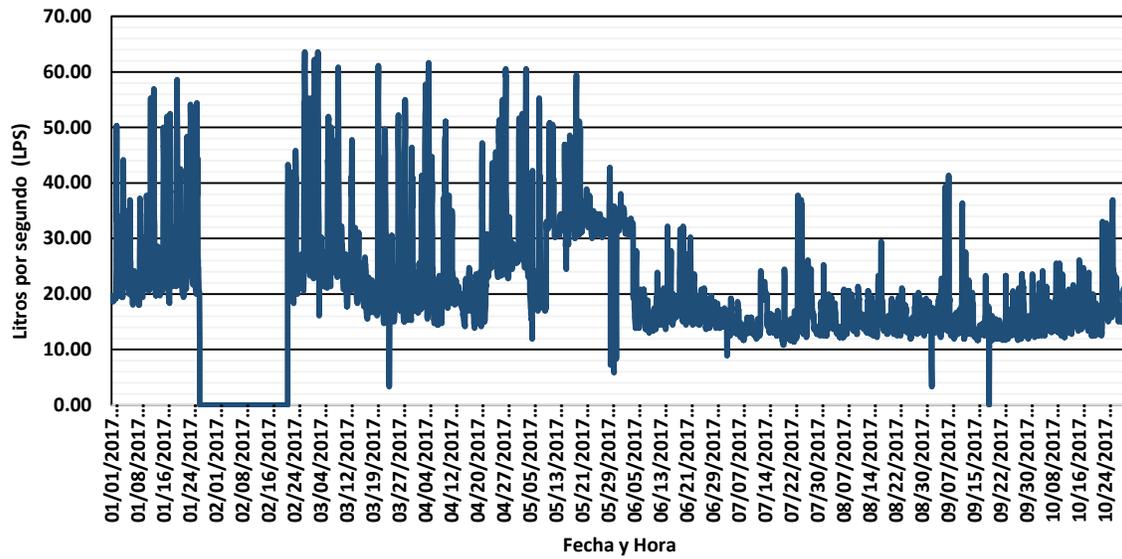
Gráfica 8. Suministro en el sector hidráulico 5. Zona Cultural CU

El sector 5 es el que presenta más volumen de fugas al terminar el año, 15 (l/s). Por consecuencia durante todo el año y en especial los periodos de vacaciones, se trabajó en coordinación con la DGOC en la detección de estas fugas.

Observando las gráficas 8, 9 y 10 se observa el comportamiento de las fugas en la red de distribución de agua potable a través de todo el año. En el sector 4 (zona del estadio olímpico) las fugas se mantuvieron constantes durante todo el año, siendo el máximo volumen entre los meses de marzo a mayo, sin embargo, el promedio anual es de 1 (l/s).

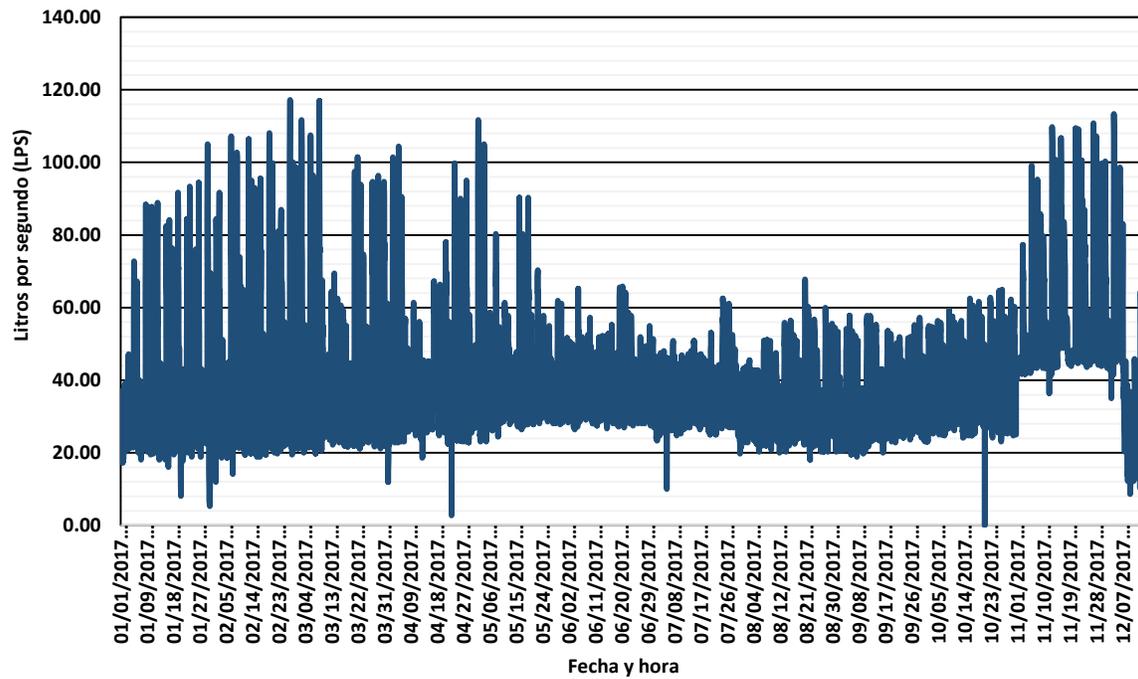
Gráfica 9. SUMINISTRO EN SECTORES HIDRÁULICOS 1, 2 Y 3

En los sectores 1, 2 y 3 se presentaron variaciones considerables en el transcurso del año, el mes de noviembre fue el más desfavorable. Gracias a los trabajos de localización y reparación de las fugas se concluyó el año con 10 (l/s) de pérdidas.

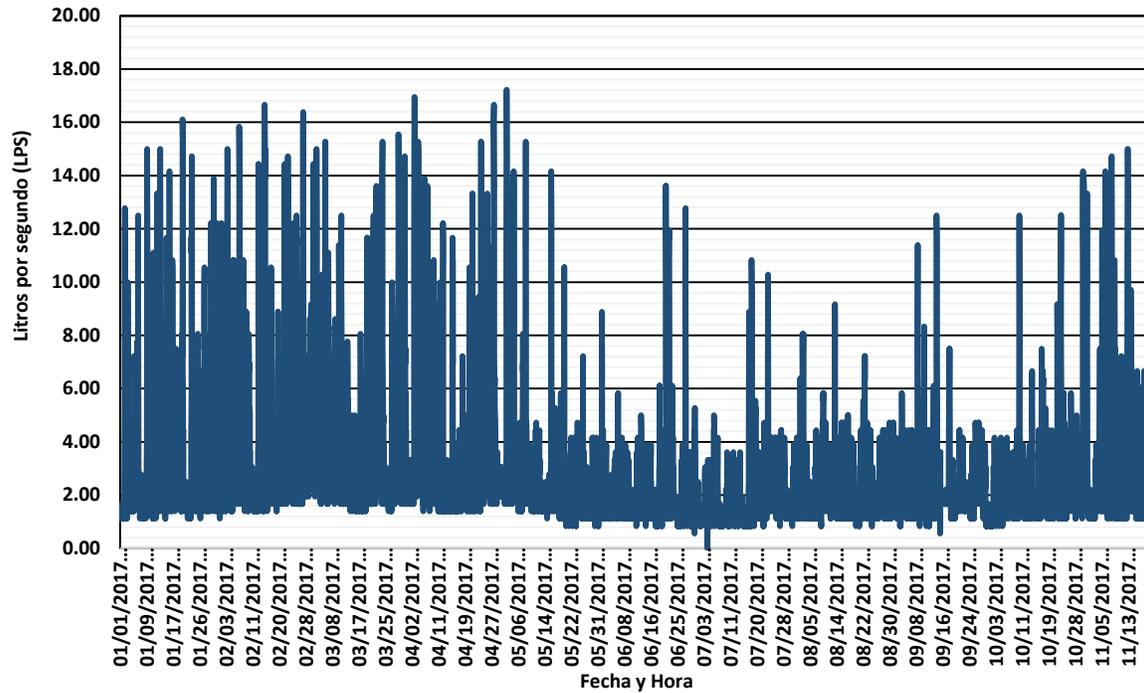
*Gráfica 10. Suministro en el sector 4*

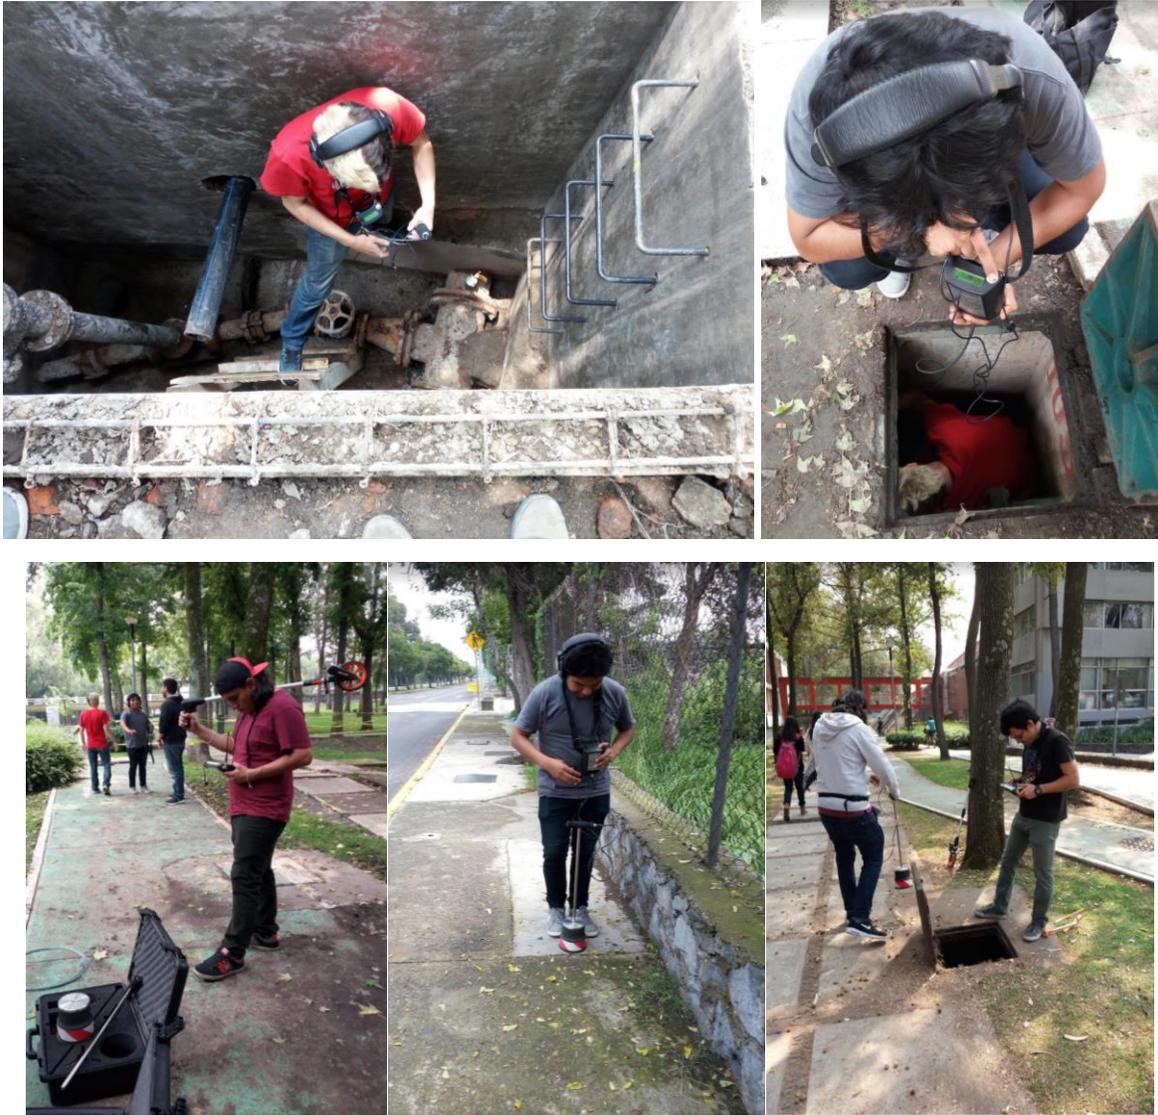
Otros equipos importantes que se utilizan para la localización de las fugas son el geófono y los correladores, estos equipos funcionan con el sonido que genera el flujo de agua y la alteración debido a las fugas.

*Figura 13. Trabajo de localización de fugas con geófono y correladores*

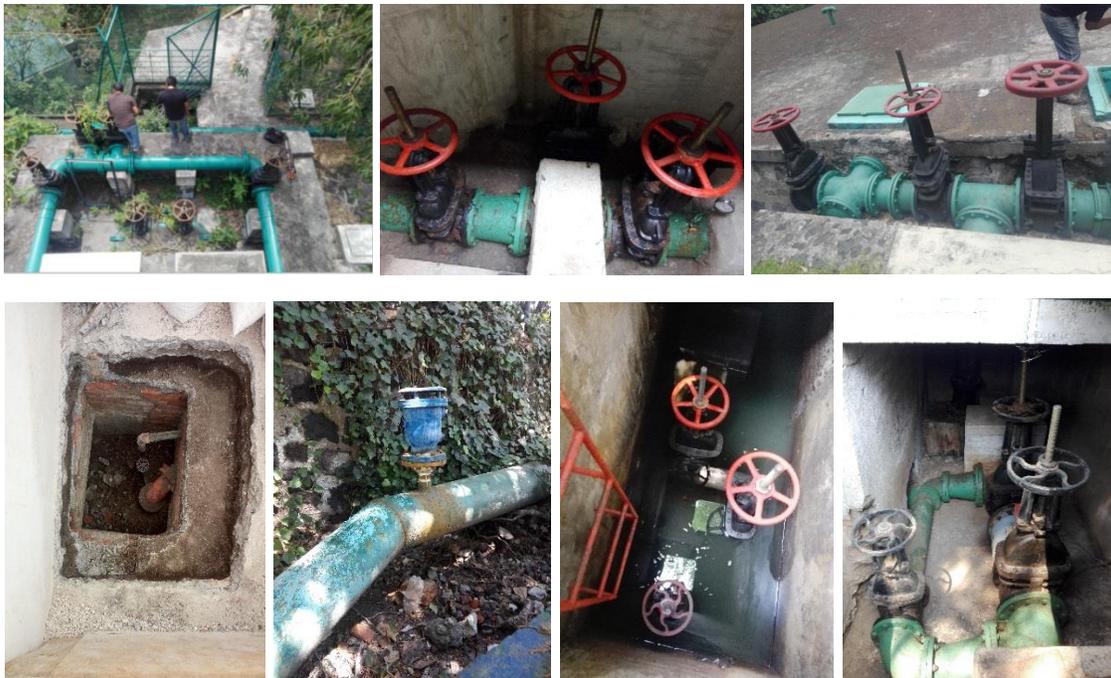
Figura 14. Levantamiento de cruceros y otros elementos de la red de agua en CU

Esta etapa del proyecto se realizó en un 90 % con trabajo de gabinete, como se mencionó anteriormente la coordinación de balance hidráulico cuenta con mediciones de caudal, de presión y de fugas actualizada, además de información histórica de las mismas variables gracias al monitoreo que PUMAGUA tiene del sistema de abastecimiento de agua potable. La información faltante se realizó con trabajos de campo, principalmente levantamientos de cruceros para verificar información de diámetros, materiales, arreglos, etc.

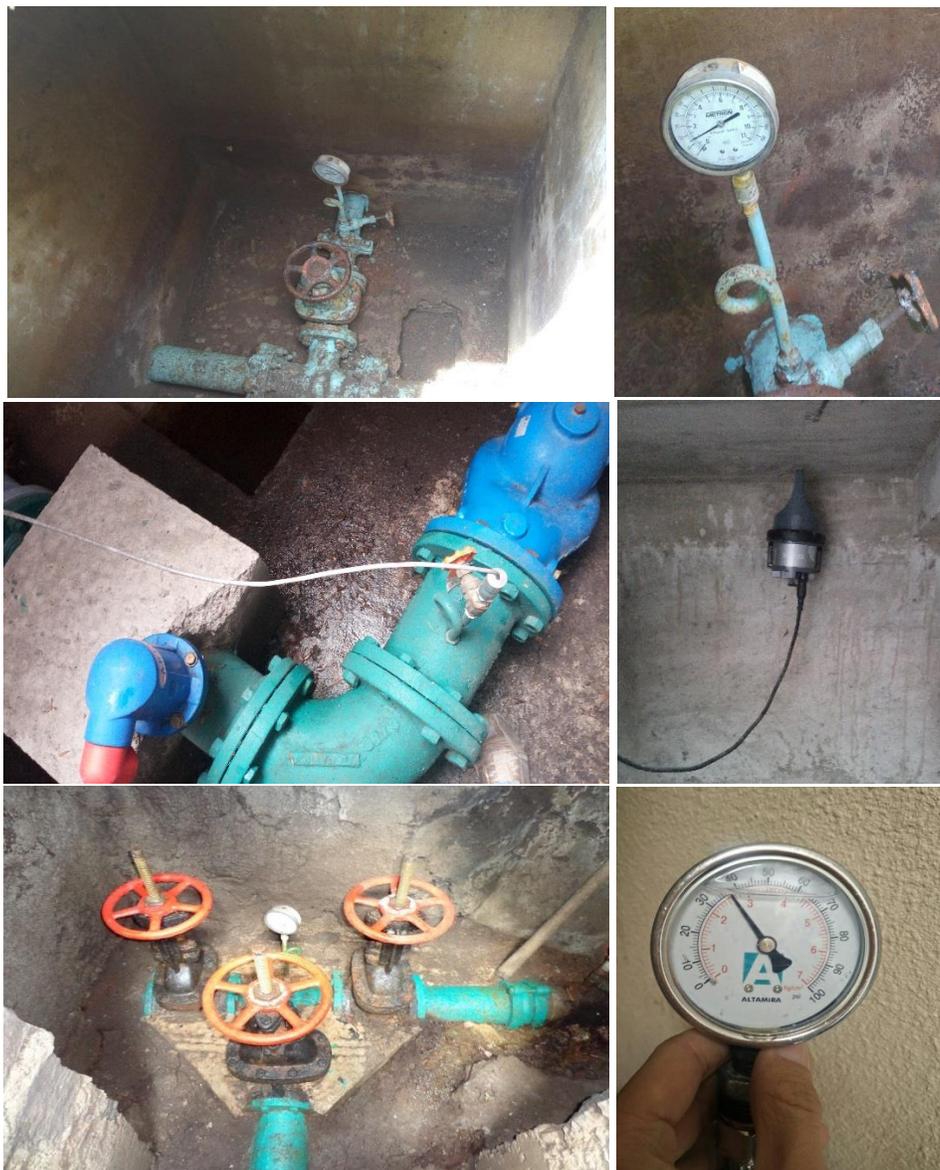
La campaña de medición de presiones fue más detallada a diferencia de las mediciones de gasto, solo se tiene un sensor de presión con tecnología para transmitir datos a través de la red de telefonía celular. Por lo tanto se realizaron trabajos de campo para visitar los crucesos que cuentan con manómetros locales de caratula y en algunos casos se midió la presión con manómetro portátil dentro de las instalaciones de algún edificio.

Figura 15. Campaña de medición de presiones y sensor de presión con data logger

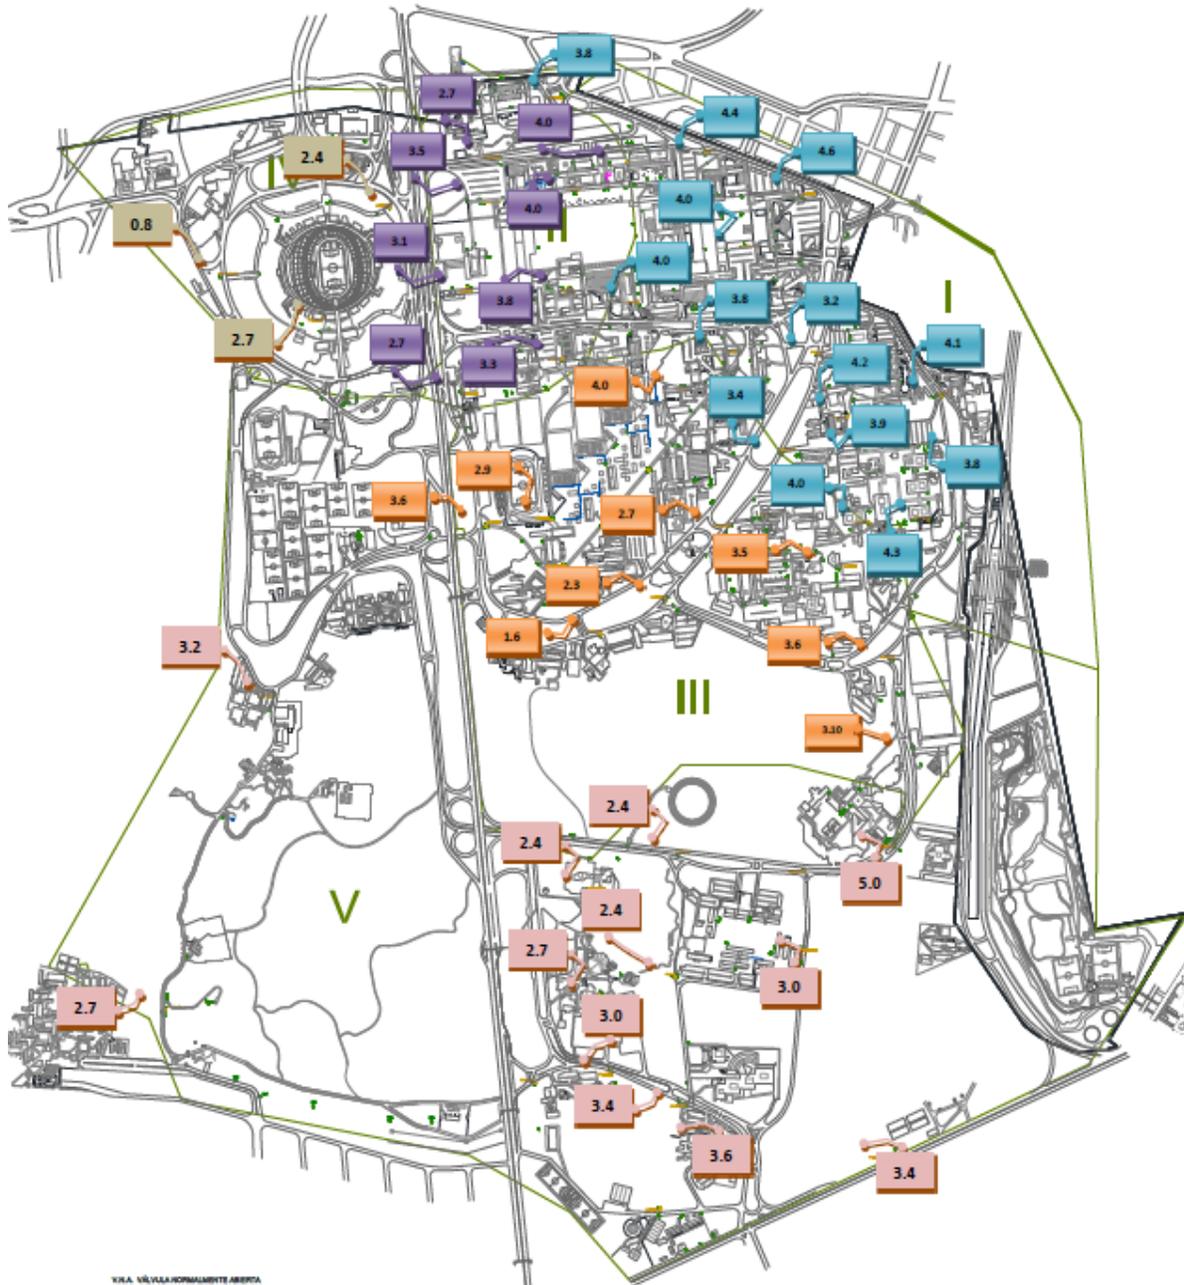
Plano 2. Presiones medidas en el campus

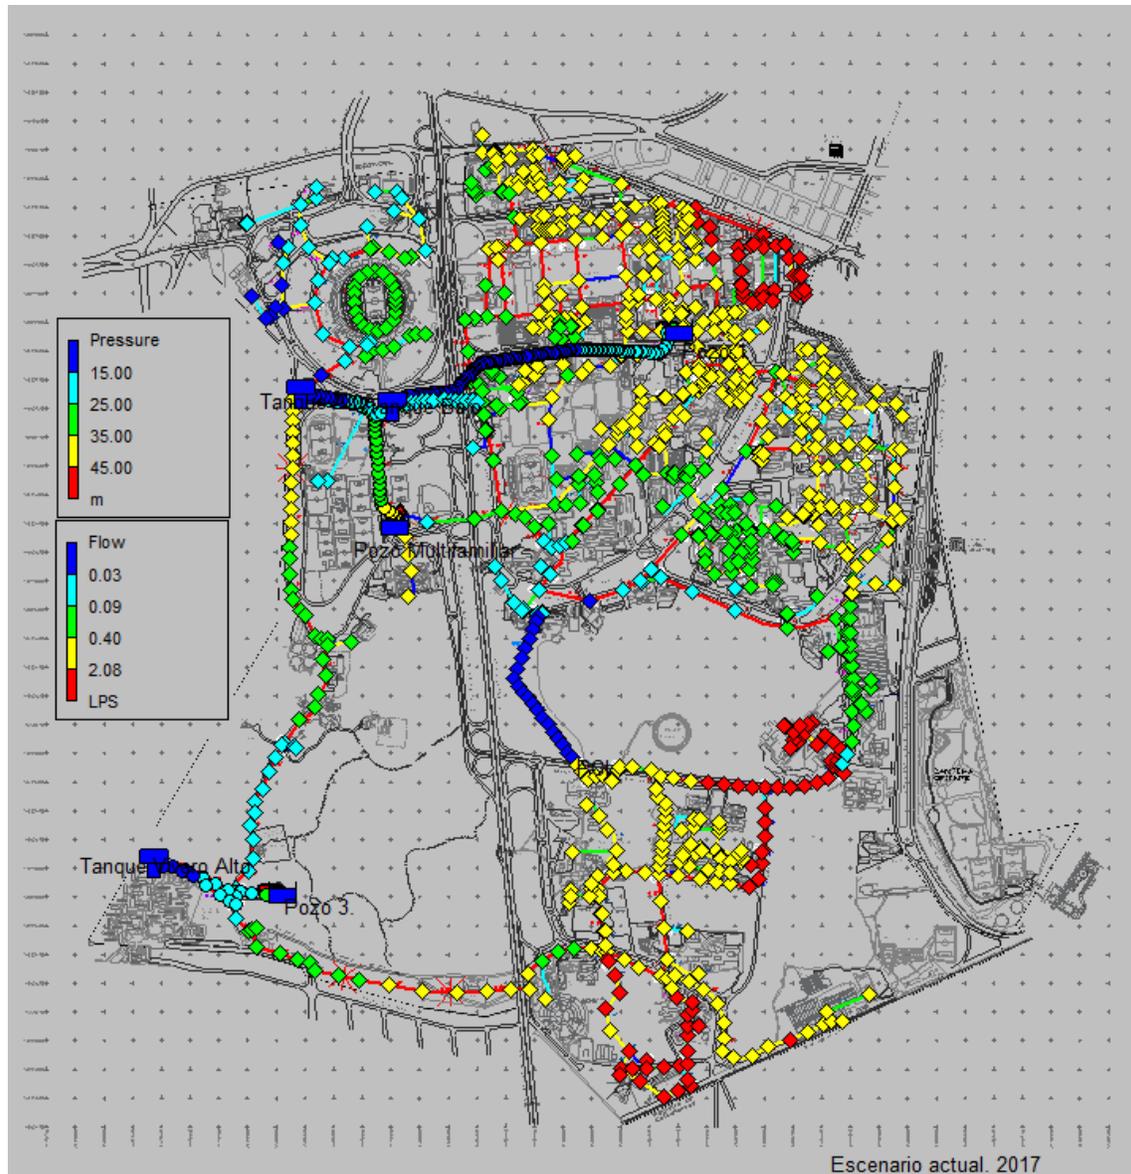
La modelación de la red de agua potable se realizó en el software EPANET, alimentando el modelo con la información recopilada y generada en PUMAGUA de las mediciones históricas de consumo, fugas y presiones. Se calibro con mediciones puntuales hasta lograr una correlación cercana al 95 % entre lo medido y lo calculado, simulando la situación actual.

Figura 16. Modelo de la red de distribución en EPANET. Escenario actual en EPANET

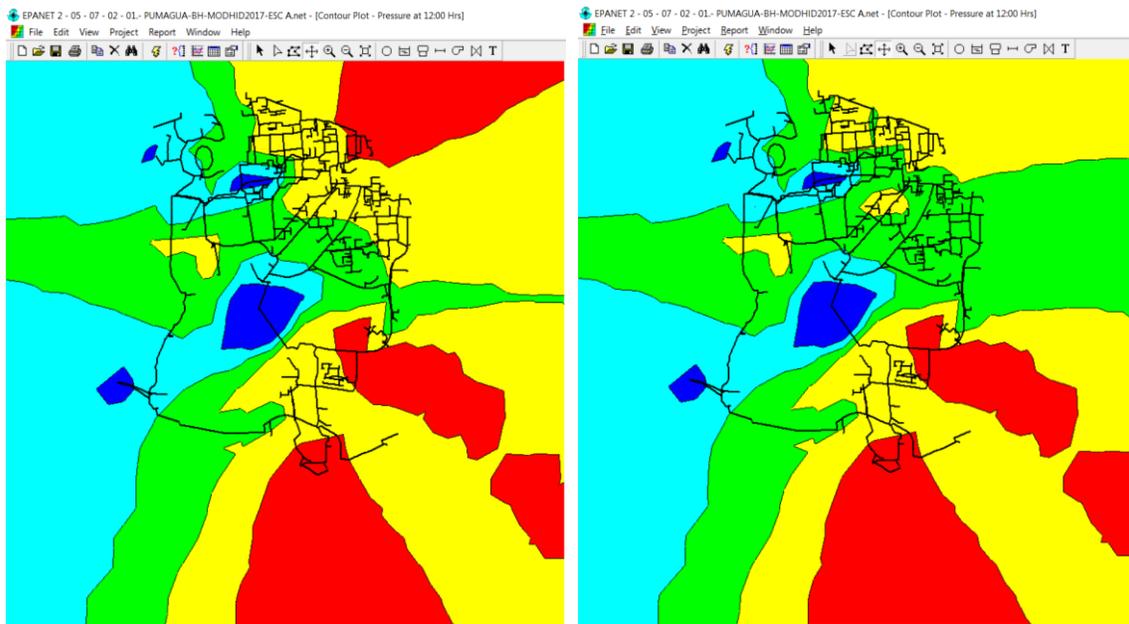
Con estas recomendaciones, que además de la sustitución y rehabilitación de tuberías son de importancia, la optimización del riego, la recuperación de fugas, la regulación de presiones y la cultura del agua se garantiza que para el año 2047 la comunidad universitaria tenga un buen servicio de agua potable.

*Figura 17. Mapas de presiones. Sin regulación de presiones y con regulación*

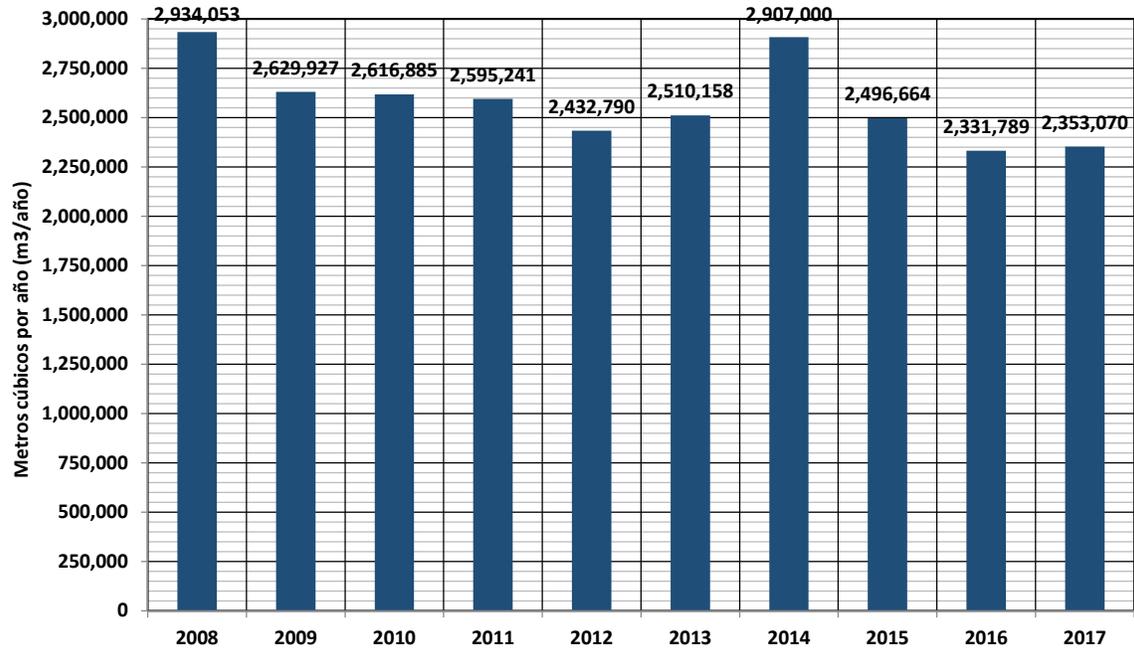
Gráfica 11. Extracción histórica de los pozos de CU

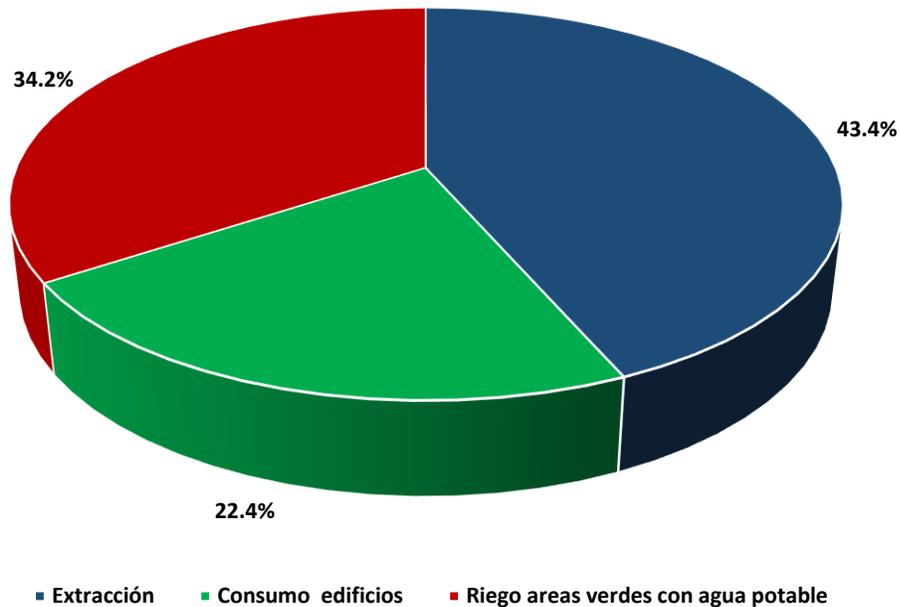
- La extracción promedio anual fue de 76 (l/s)
- Las fugas concluyeron en 26 (l/s)
- Con la micro medición y estimando el consumo de agua en edificios sin medidor, el volumen entregado fue de 34 (l/s)
- El riego se mantuvo en 17 (l/s)

Gráfica 12. Porcentajes del balance hidráulico
