# **PUMAGUA**

Programa de Manejo, Uso y Reuso del Agua en la UNAM

## **INFORME DE AVANCES 2017**

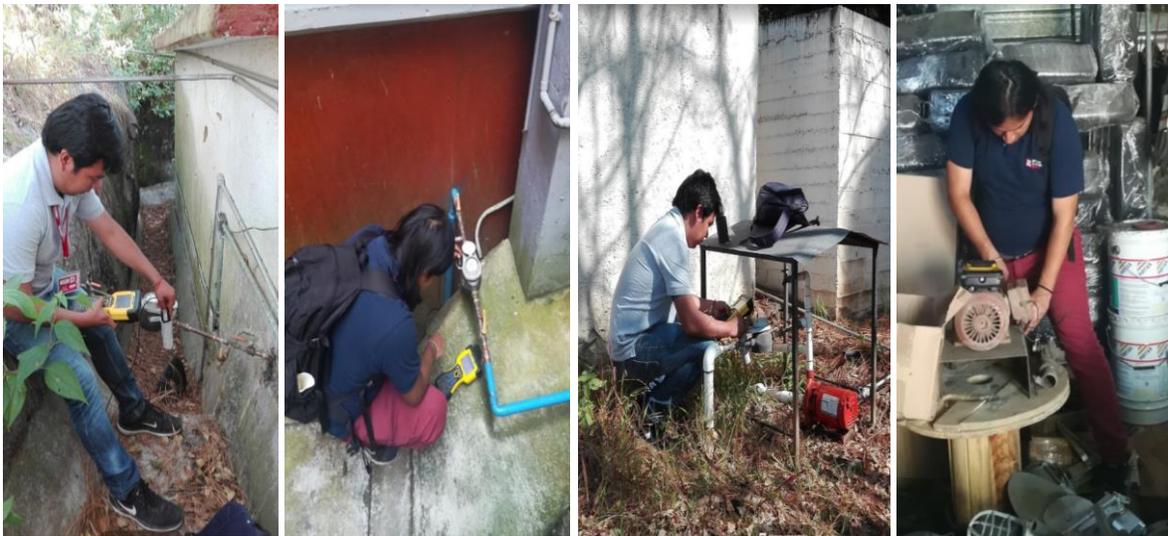
Figura 20. Trabajos en CRIM Morelos

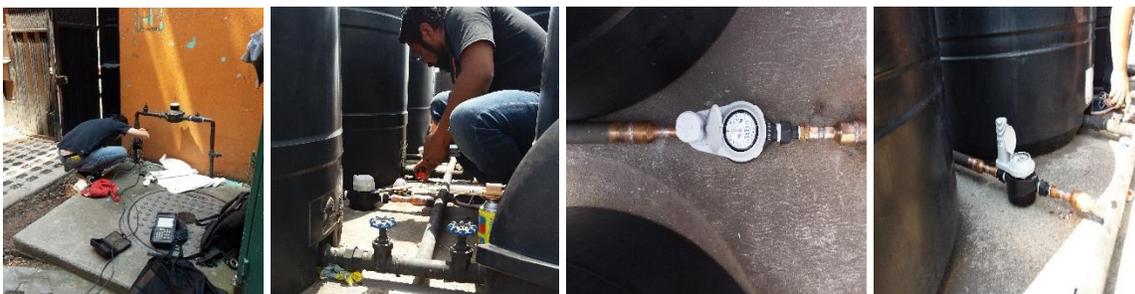
En el año 2017 se instalaron equipos de medición en algunos departamentos de la unidad habitacional los Rojos para conocer de manera más específica los usos del agua y los volúmenes que se consumen en una vivienda promedio de la ciudad. Además se colocó un medidor en la toma general del edificio para conocer realmente cual es el suministro de agua que ingresa a la unidad.

Figura 22. Instalación de medidores. Unidad habitacional Los Rojos

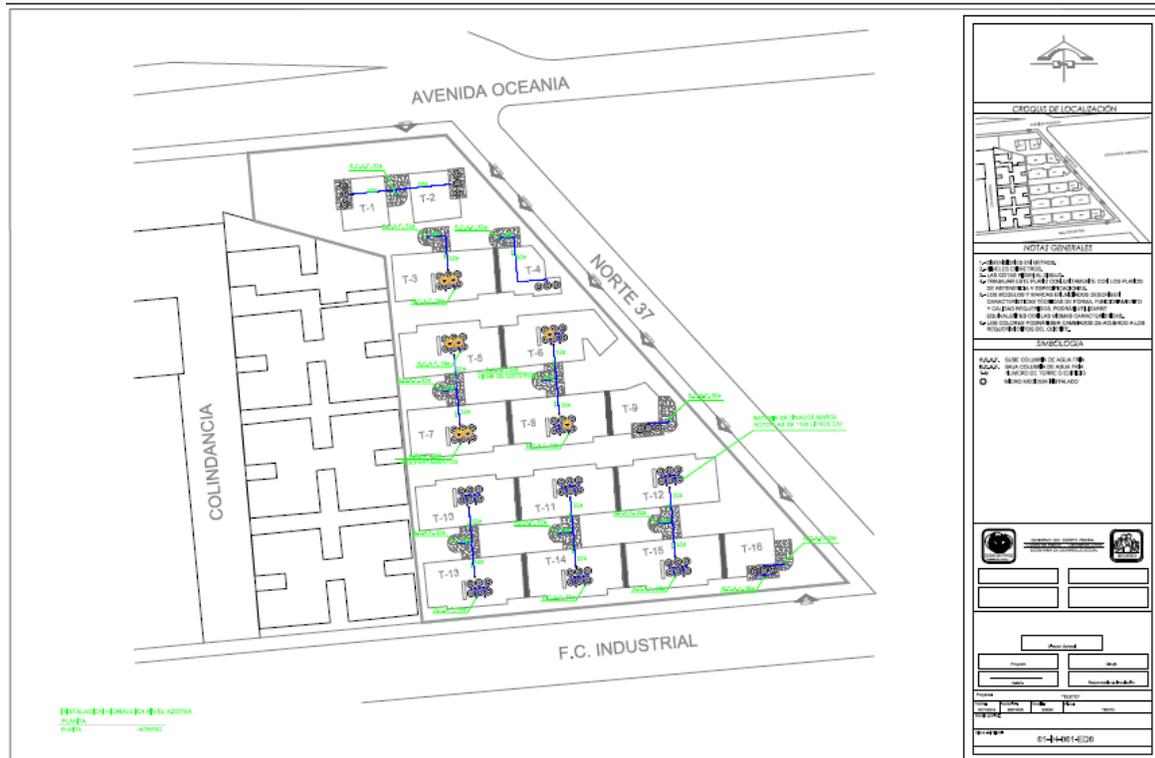
- Planos. En la unidad no contaban con planos de la infraestructura y gracias a los recorridos y levantamientos en la unidad se elaboraron los planos.

Plano 4. Red de agua potable en la unidad habitacional Los Rojos.

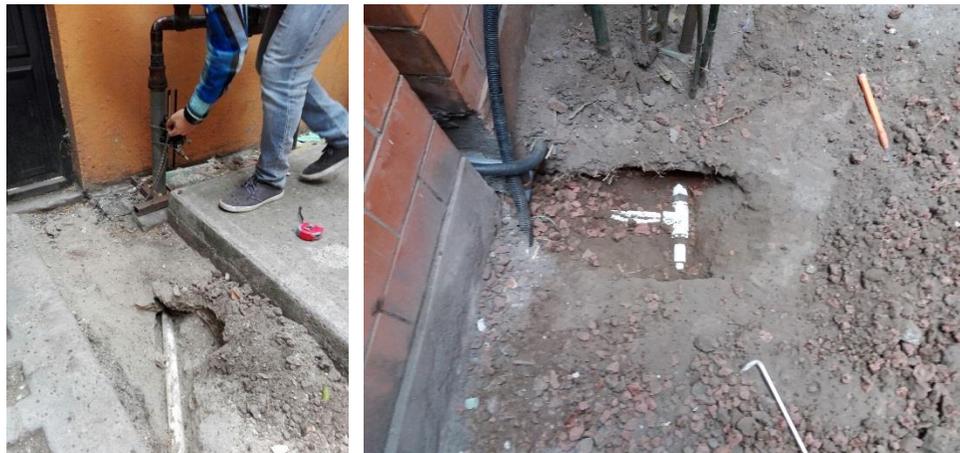
Figura 23. Levantamientos y calas para elaborar plano de la red en Los Rojos

- La campaña de medición arrojó que la red de distribución presenta una fuga potencial o gasto base de 0.2 litros por segundo. El suministro medido promedio en la medición fue de 1 litro por segundo. Esto equivale a una pérdida de 20 % del suministro de agua potable.

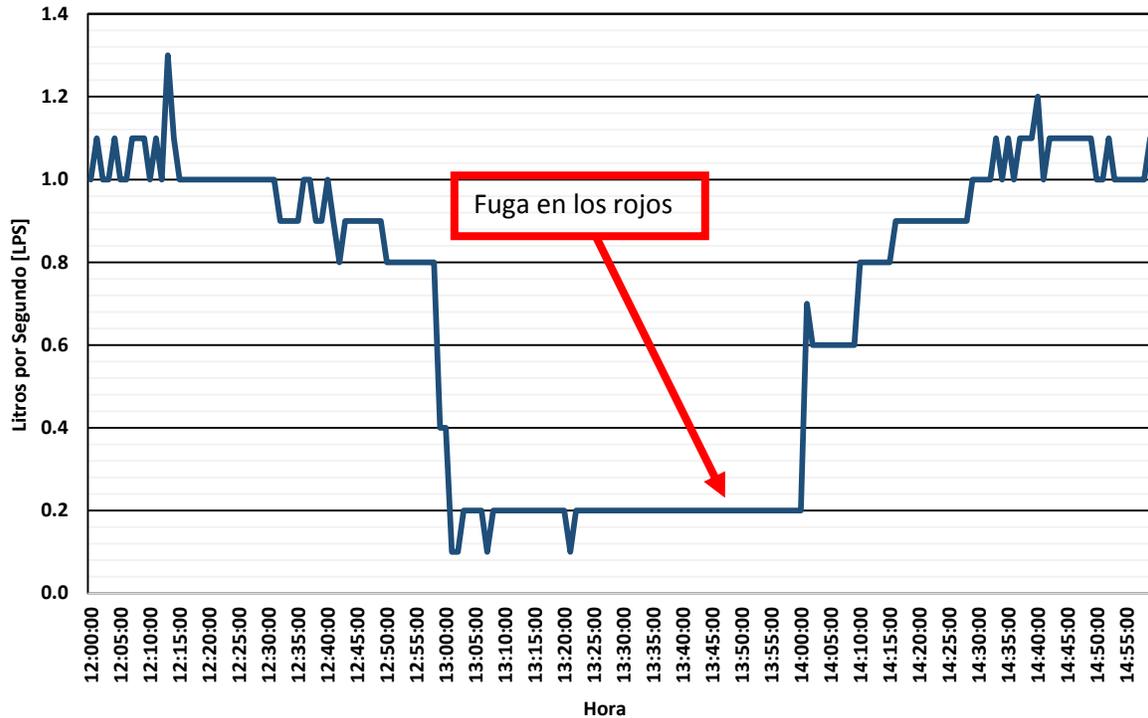
Gráfica 16. Medición con equipo ultrasónico portátil en la toma general de la unidad los Rojos

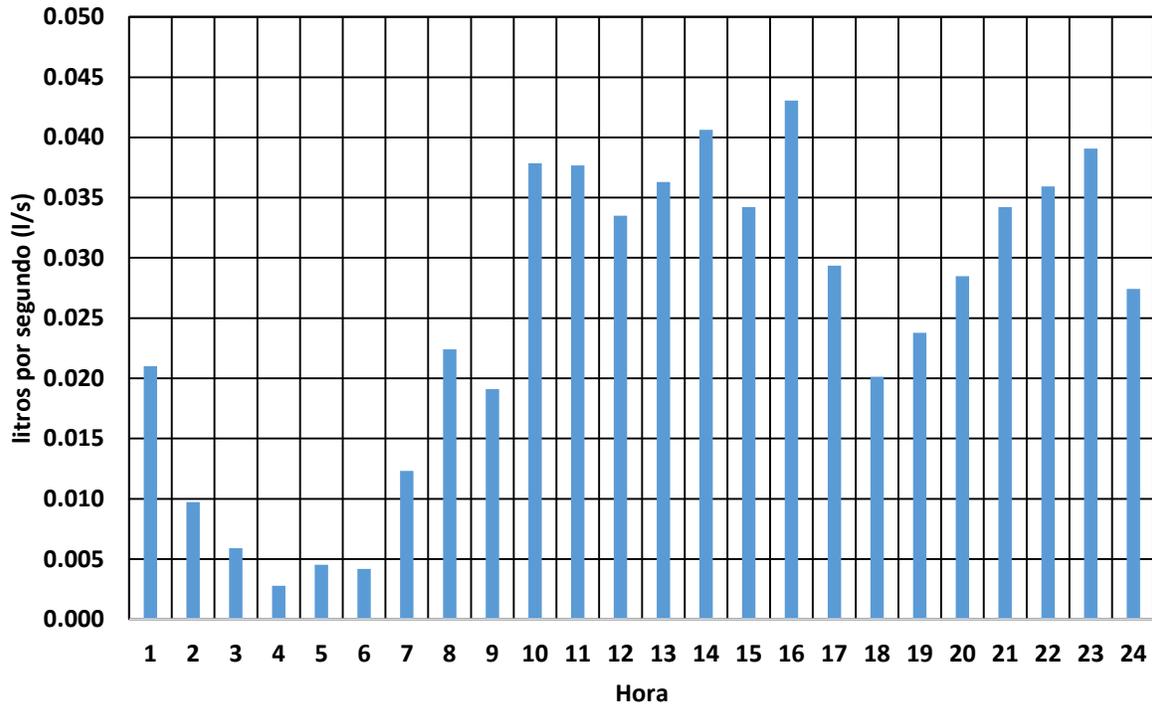
- Con la instalación de los 8 medidores para monitorear el consumo de agua dentro de las torres o edificios de Los Rojos fue posible conocer la variación horaria de uso de agua en la unidad, además de poder identificar las horas de mayor demanda y las posibles fugas. Los habitantes de la unidad comienzan a usar una mayor cantidad de agua a partir de las 6 de la mañana, teniendo un primer pico de consumo entre las 9 y las 10 am. El siguiente pico es entre la 1 y las 3 de la tarde, por último se tiene un pico significativo después de las 10 pm. A partir de la 1 de la mañana se comienza una disminución significativa del uso de agua, sin embargo, siempre hay un pequeño gasto de agua dentro de los departamentos. Este pequeño consumo puede asociarse a pequeñas fugas que suelen presentarse en dispositivos que comúnmente hay en los hogares, por ejemplo, muebles de baño, regaderas, llaves, etc.

Gráfica 17. Variación horaria en la unidad habitacional Los Rojos

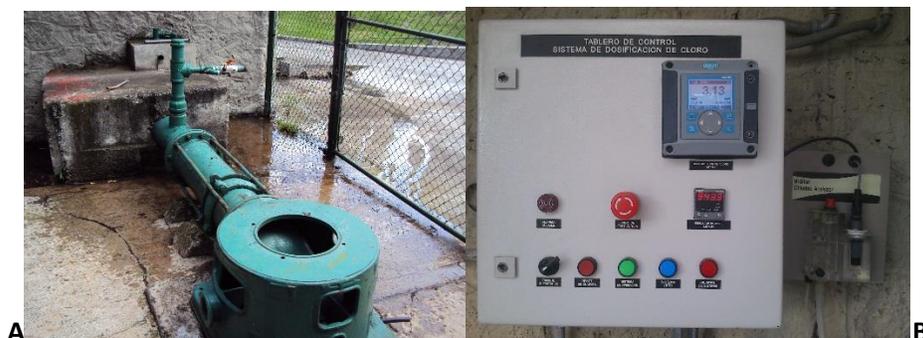
El abastecimiento de agua en el *campus* Ciudad Universitaria proviene de fuentes subterráneas, y se obtiene a partir de tres pozos de extracción (Pozo de Química, Pozo de Multifamiliar y Pozo del Vivero Alto) (Figura 1A), concesionados a la Universidad Nacional Autónoma de México (UNAM), y cuya responsabilidad esta delegada a la Dirección General de Obras y Conservación de la UNAM. En cada pozo se encuentra instalado un sistema automático de desinfección que suministra hipoclorito de sodio al 13% al agua extraída (Figura 1B).

Figura 1. A. Pozo de extracción (Multifamiliar), B. Sistema de desinfección automático

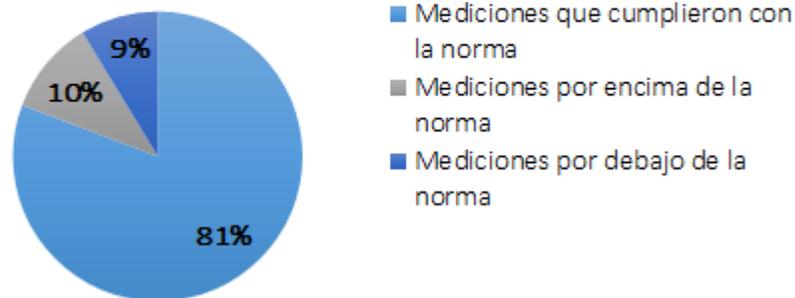
Se realizaron 161 mediciones en total, de las cuales 81%, se encuentran dentro de los límites permisibles de la norma y 19% no cumplen con lo establecido. De estas últimas, 10% se encuentra por encima 9% por debajo de lo establecido (Gráfico 3).

Gráfico 3. Porcentaje de cumplimiento del cloro residual libre en la red de distribución durante el 2017.

El porcentaje de cumplimiento de la norma con respecto a la concentración de cloro residual libre en la red de distribución, disminuyó 1% en comparación con el año 2016. Las mediciones por debajo de la norma, disminuyeron 1%, mientras que las mediciones por encima de la norma aumentaron 2% (Gráfico 4).

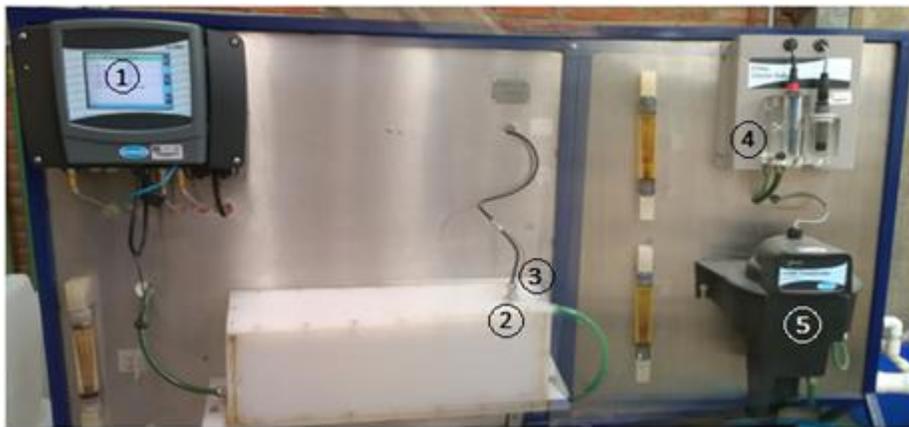
*Figura 3. Sistema de monitoreo en tiempo real. Consta de un controlador (1), un sensor de conductividad y nitratos que deben permanecer sumergidos en el agua a analizar (2 y 3\*), un sensor de cloro y pH (4) y un sensor de turbidez (5). \*El sensor de nitratos no funciona actualmente.*

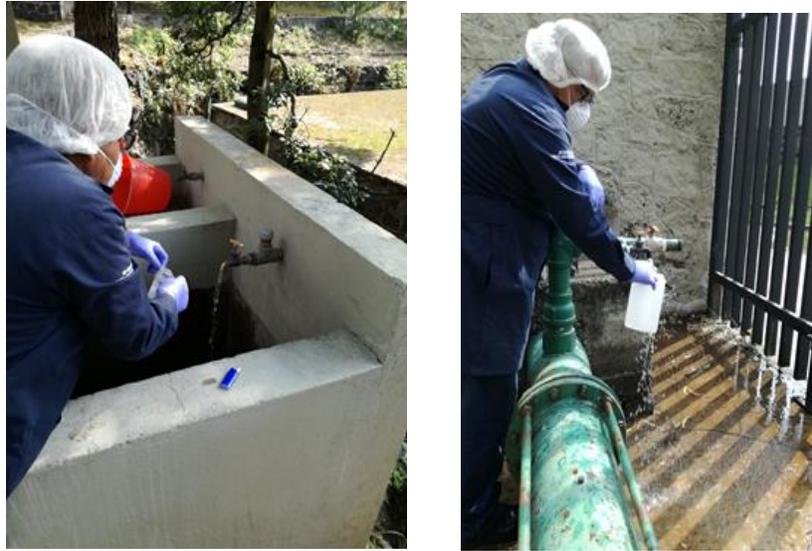
Se realizó el análisis completo de la NOM-127-SSA1-1994 (2000), en tres sitios de Ciudad Universitaria: 1) pozo, 2) llave de agua y 3) despachador, encontrando que el agua cumple 100% en todos los casos con la normatividad. Las muestras fueron tomadas y analizadas a través de un laboratorio externo certificado por la Entidad Mexicana de Acreditación (Figura 4).

Figura 4. Toma de muestra por parte del laboratorio externo certificado.

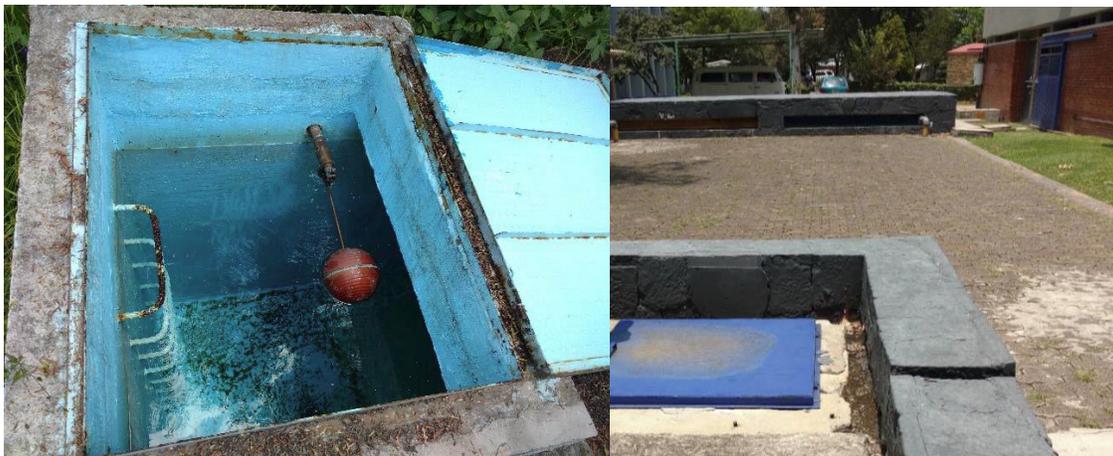
Se realizó una visita al Centro de Asimilación Tecnológica y vinculación (CAT y V), Campo 1 y Campo 4, con el objetivo de inspeccionar las condiciones sanitarias del sistema de almacenamiento y distribución de agua. Al mismo tiempo se realizó un análisis microbiológico y de cloro residual libre para evaluar la calidad (Figura 7).

Los principales problemas detectados fueron la falta de limpieza e impermeabilización de las cisternas. Así mismo, se encontraron concentraciones de cloro residual libre, muy cercanas al límite mínimo permisible por la NOM-127-SSA1-1994, modificada en el (2000). A pesar de lo anterior, los resultados microbiológicos cumplieron con lo establecido en la norma antes mencionada. Por otro lado, la facultad no cuenta con bebederos en sus instalaciones.

Figura 7. Cisternas ubicadas en la FES Cuautitlán.

Se recomendó realizar un monitoreo, en coordinación con el área de microbiología, de cloro residual libre y microbiológicos en los diferentes campus de manera que se pueda asegurar la calidad del agua, a pesar de tener concentraciones bajas de cloro residual libre. De lo contrario, tendrían que implementar un sistema de desinfección adicional. Posteriormente, podrían ser instalados algunos bebederos conectados directamente a la red.

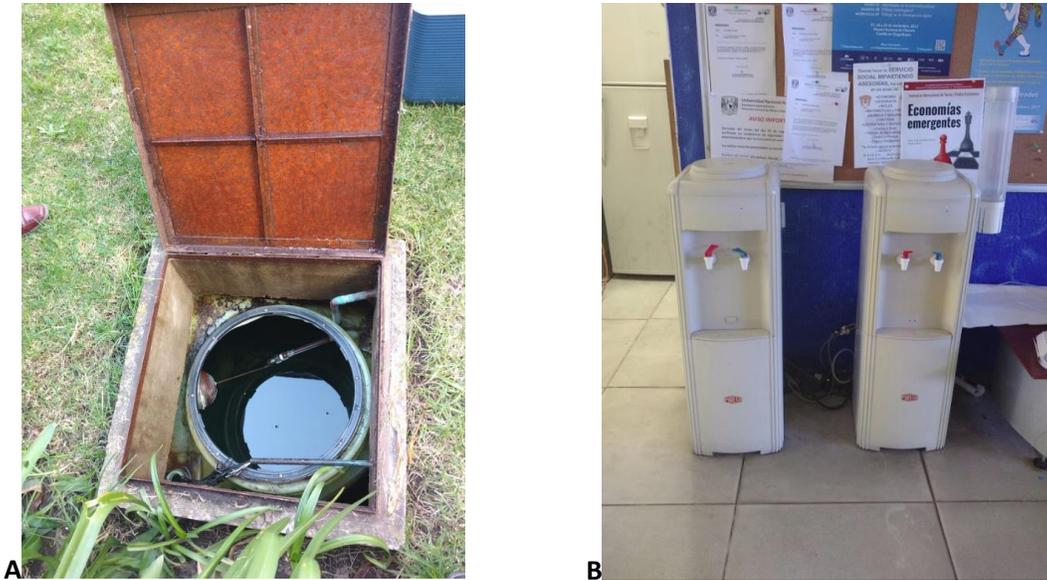
En general, el sistema de almacenamiento está limpio y protegido de la contaminación externa, sin embargo, se recomendó, mantener pintada la tapa de la cisterna (Figura 7A). Los resultados de los análisis de cloro residual libre y microbiológico se encuentran dentro de los límites establecidos en la NOM-127-SSA1-1994 (2000). En la muestra de agua de los bebederos (Figura 7B), se detectó el crecimiento de bacterias no fecales, pero con características similares, probablemente asociados al pequeño tanque de almacenamiento que se encuentra en el interior del dispositivo, por lo anterior, se recomendó además del cambio de filtros con base en lo establecido por el proveedor, realizar la limpieza de este tanque.

Figura 7. A Cisterna. B dispensadores, en el PUIC, UNAM.

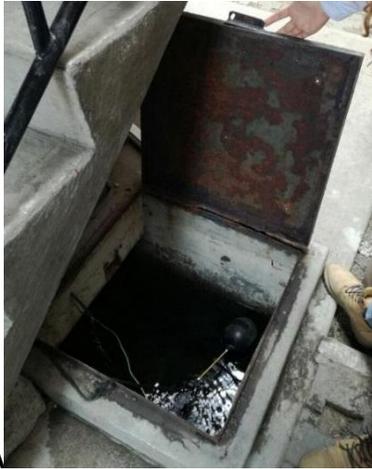
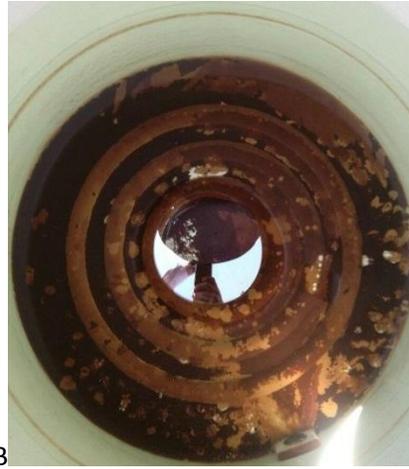
Figura 8. A Cisterna de almacenamiento de agua B Sedimentos acumulados en el fondo de la cisterna

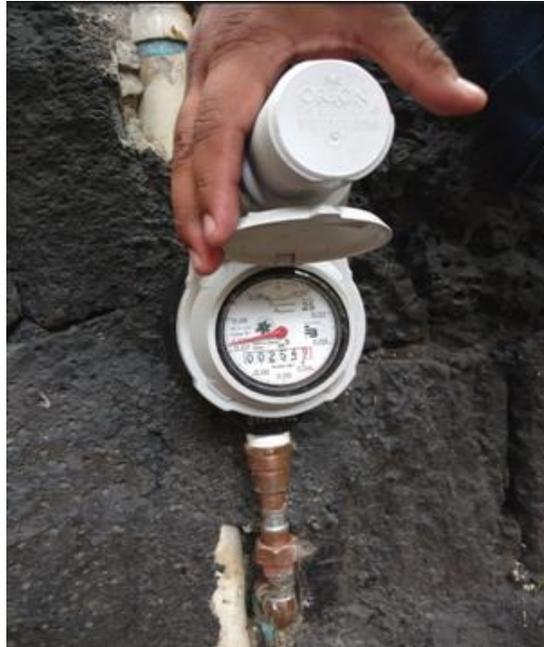
*Figura 9. Medidor instalado en el bebedero de la Facultad de Psicología*
