# Programa de Manejo, Uso y Reúso del Agua en la UNAM PUMAGUA

INFORME ANUAL

2023

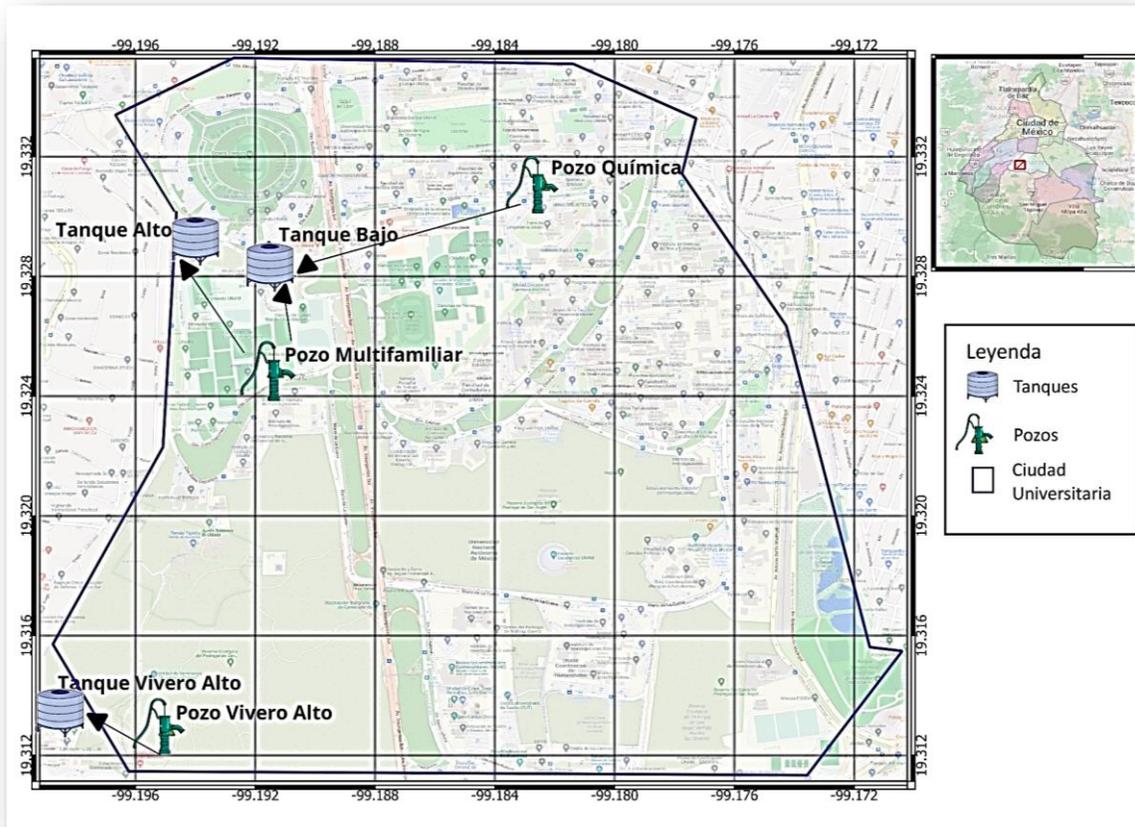
Figura 1. Ubicación de fuentes de abastecimiento en Ciudad Universitaria.

Es importante destacar que el agua extraída del Pozo Multifamiliar se dirige a los Tanques Alto y Bajo, mientras que el agua proveniente del Pozo Vivero Alto se envía exclusivamente al Tanque Vivero Alto. Por otro lado, el agua del Pozo Química, utilizado con menor frecuencia, se redirige al Tanque Bajo (ver Figura 1).

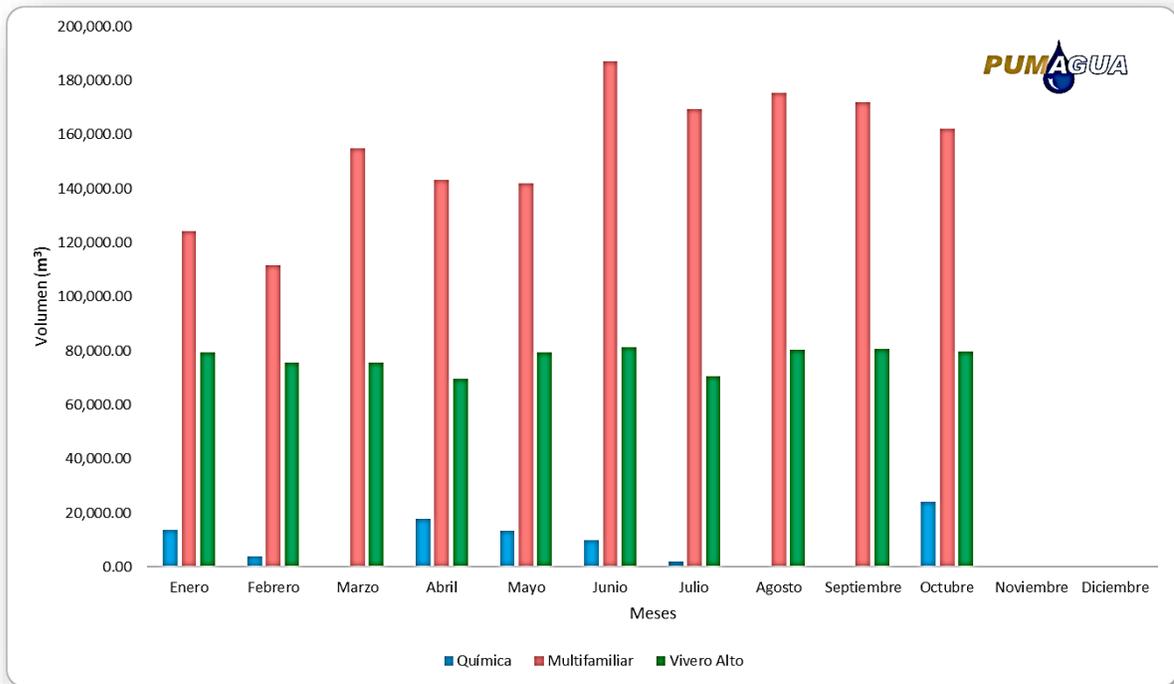
*Figura 2. Registro de extracción mensual de pozos 2023.*

Según se muestra en la Figura 2, el pozo del Multifamiliar es la principal fuente de abastecimiento de Ciudad Universitaria, contribuyendo con más del 60% del volumen total. El pozo de Vivero Alto representa alrededor del 30%, mientras que el pozo de Química aporta aproximadamente un 3%. En conjunto, la extracción total de los tres pozos alcanza los 2,399,395.85 metros cúbicos al año, equivalente a la capacidad de 2,181 tinacos anuales. Esta cantidad de agua tiene la capacidad de proveer servicio de abastecimiento a 8,212 familias durante un año, considerando una familia de 4 personas con un consumo de 200 litros por habitante al día.

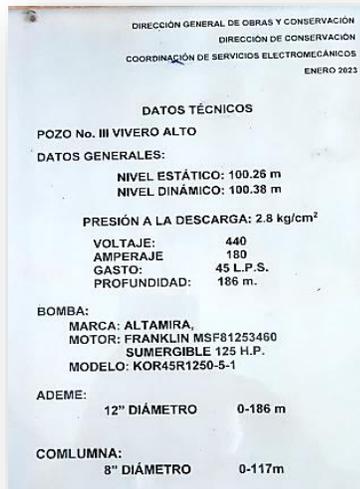
Figura 3. Ficha técnica del Pozo de Vivero Alto.

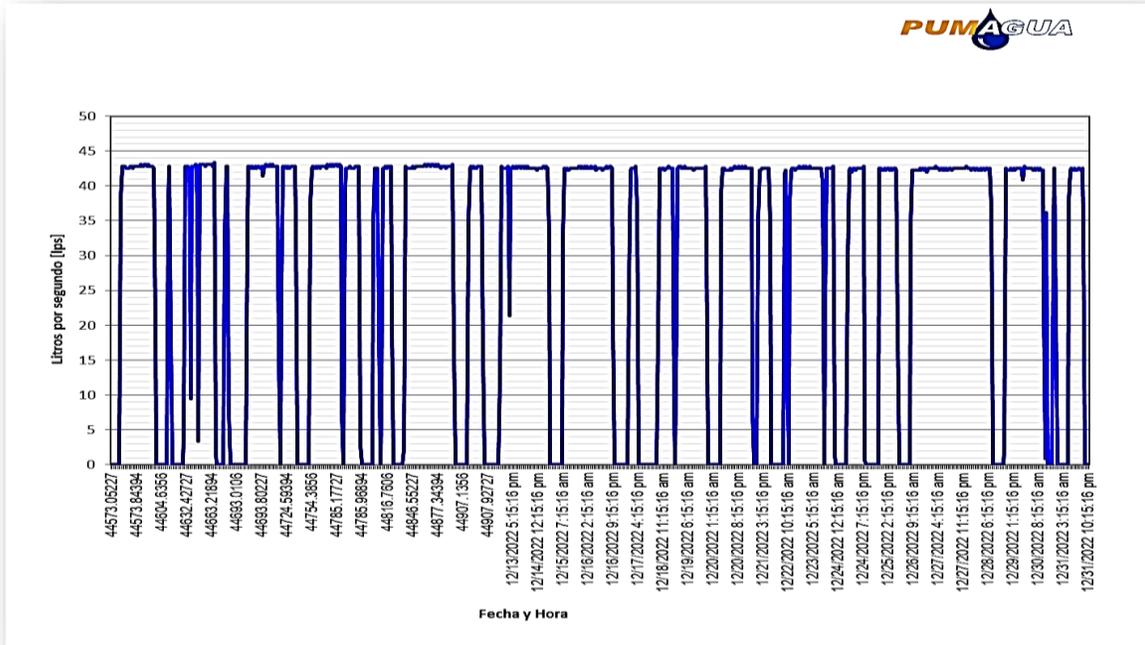
Figura 4. Gráfica de extracción del Pozo Vivero Alto de enero 2022.

Durante el período que va desde el año 2022 hasta el año 2023, se evidencia un significativo incremento en el caudal extraído por el Pozo Vivero Alto a partir del mes de enero. Este aumento contrasta con la información técnica disponible del pozo, Figura 3, que establece su capacidad máxima de extracción en 45 litros por segundo, tal como se detalla en la ficha técnica adjunta y se refleja en las Figuras 4 y 5 correspondientes a los volúmenes de extracción.

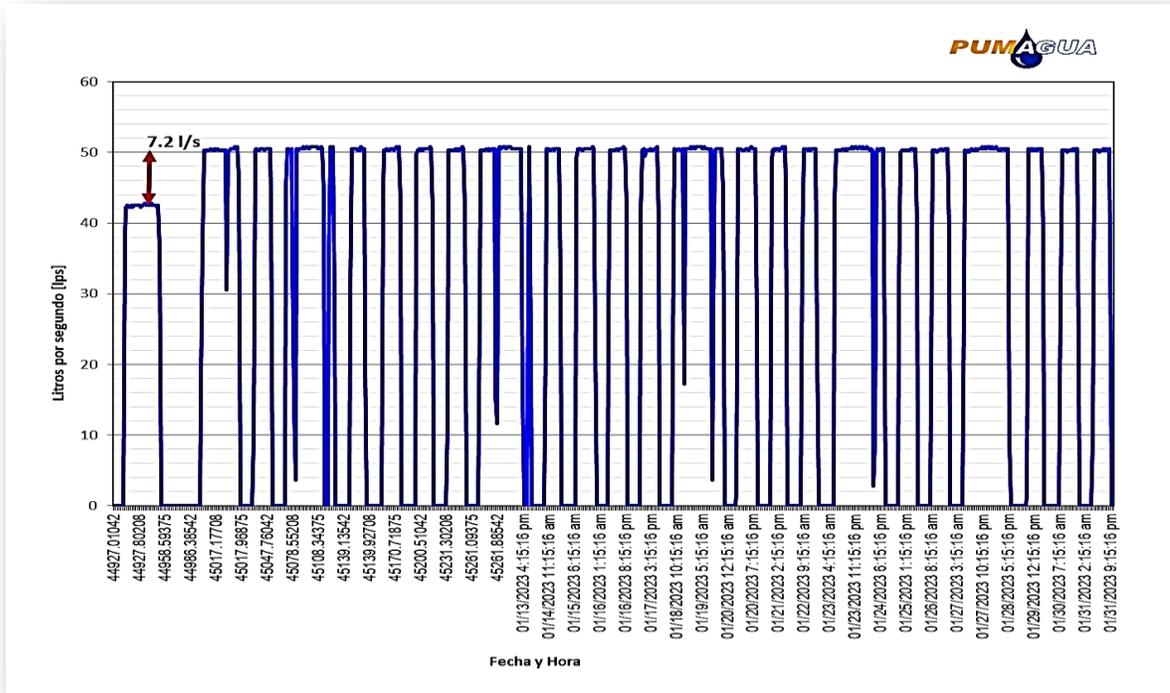
Figura 5. Gráfica de extracción del Pozo Vivero Alto de enero 2023

En la Figura 5 correspondiente a enero de 2023, se aprecia un aumento significativo en el volumen de extracción, aproximadamente de 7.2 l/s, alcanzando un gasto de 50 l/s. Este valor supera los niveles de extracción previstos en la ficha técnica de la bomba. Al analizar los datos de todo el año 2023 y contrastarlos con los del año anterior (2022), se calculó la discrepancia entre los datos, obteniendo así el error promedio, como se muestra en la Tabla 3.

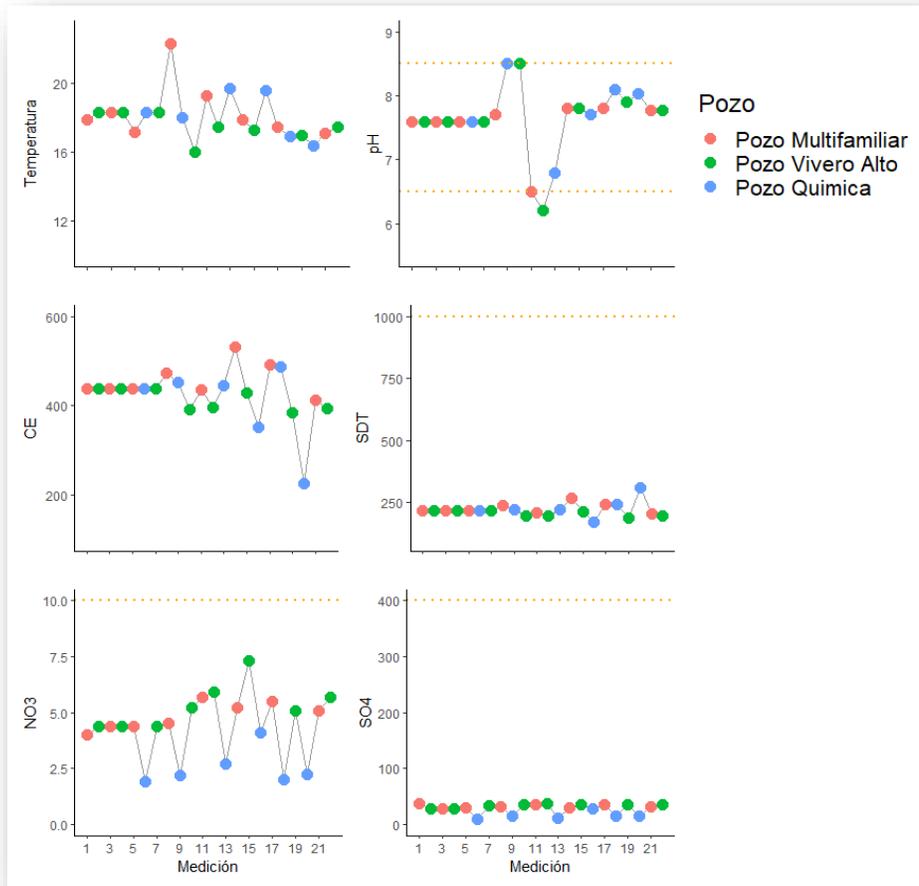
Figura 6. Caracterización fisicoquímica del agua subterránea de Ciudad Universitaria. Las líneas punteadas indican los límites permisibles de la NOM-127-SSA1-2021, cada punto representa una medición.

Se observó una variación en la concentración de nitratos y sulfatos entre los diferentes pozos. El pozo de Química mostró la menor concentración de ambos compuestos, seguido por los pozos Multifamiliar y Vivero Alto (Figura 6).

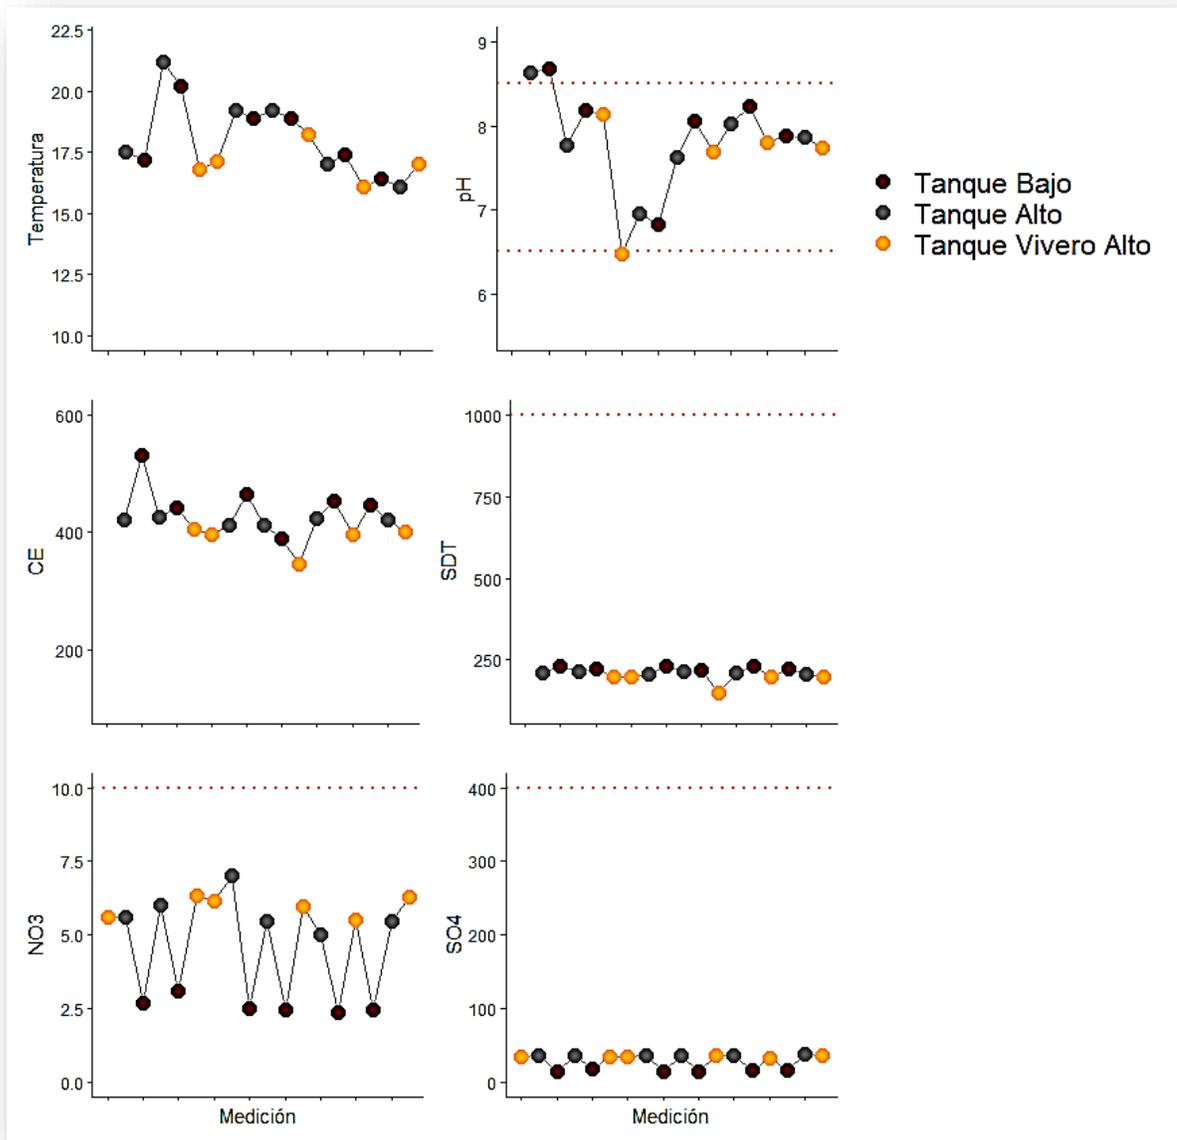
Figura 7. Caracterización fisicoquímica del agua en los tanques elevados de Ciudad Universitaria. Las líneas punteadas indican los límites permisibles de la NOM-127-SSA1-2021, cada punto representa una medición.

Los valores registrados para los parámetros monitoreados se mantienen dentro de los límites establecidos por la Norma 127. Durante el período analizado, la temperatura del agua varió entre 16 y 21.2 °C, el pH se situó en un rango de 6.48 a 8.68, la conductividad osciló entre 346 y 546  $\mu\text{S}/\text{cm}$ , y los sólidos disueltos totales (SDT) se mantuvieron entre 147 y 232 mg/L (véase la Figura 7). Además, los niveles de nitratos se encontraron en el intervalo de 2.4 a 7, mientras que los sulfatos variaron entre 13.5 y 36.5 mg/L, respectivamente.

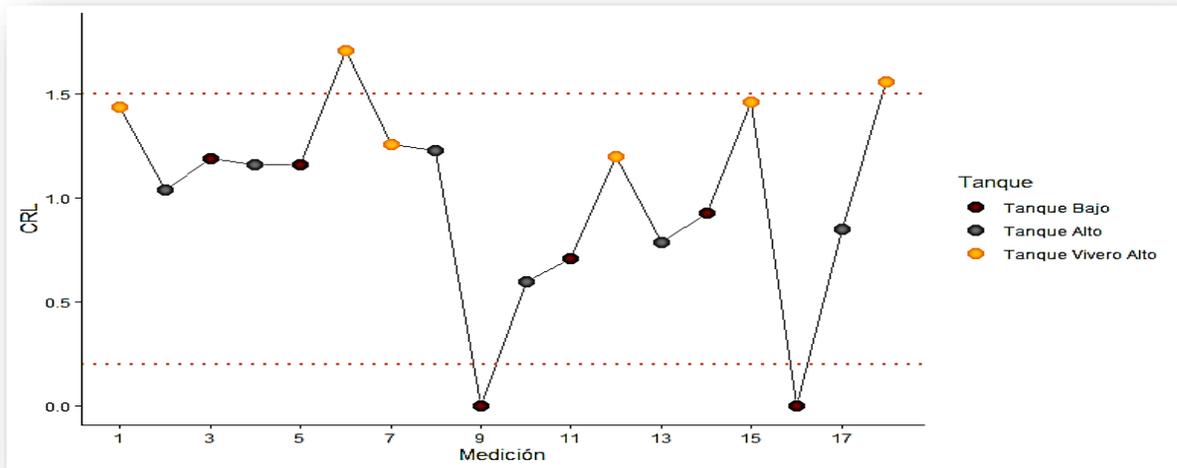
Figura 8. Concentración de cloro residual libre en los tanques de almacenamiento. Las líneas punteadas indican los límites permisibles de la NOM-127-SSA1-2021, cada punto representa una medición.

La cloración en los tanques resulta efectiva para eliminar las bacterias detectadas en los pozos. En los tanques de almacenamiento, se mantiene un nivel de cloro de entre 0.2 y 1.5 mg/L (Figura 8), y no se ha observado crecimiento bacteriano, cumpliendo así con lo establecido por la NOM-127-SSA1-2021 (Figura 9). Se registraron dos eventos de agotamiento de hipoclorito de sodio en el Tanque Bajo; sin embargo, el personal correspondiente reabasteció el sistema con el desinfectante el mismo día.

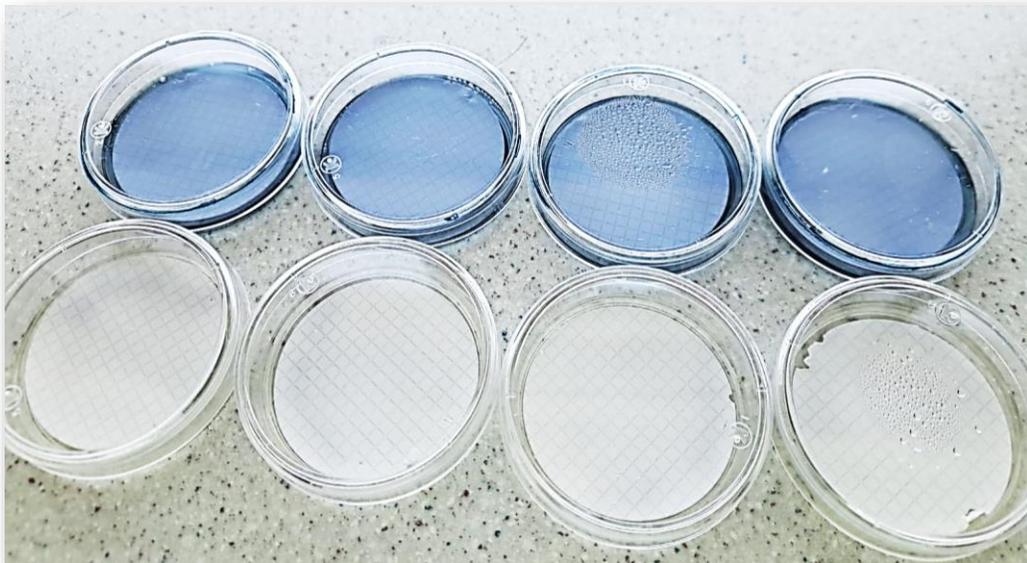
Figura 9. Medios de cultivo sin crecimiento bacteriano.

La ausencia de indicadores microbiológicos sugiere una adecuada desinfección. En la Figura 9, se aprecian dos medios de cultivo sin evidencia de crecimiento: el medio azul, empleado para la detección de bacterias coliformes fecales, y el medio transparente, destinado a la identificación de *E. coli*.

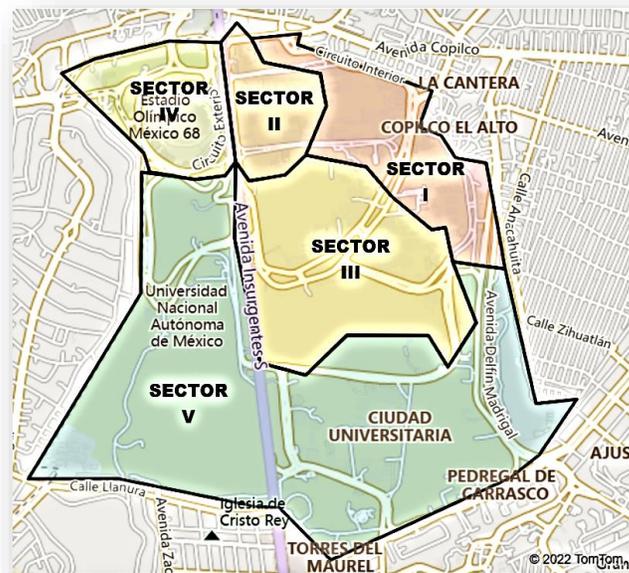
*Figura 10. Sectores en los que se divide Ciudad Universitaria*

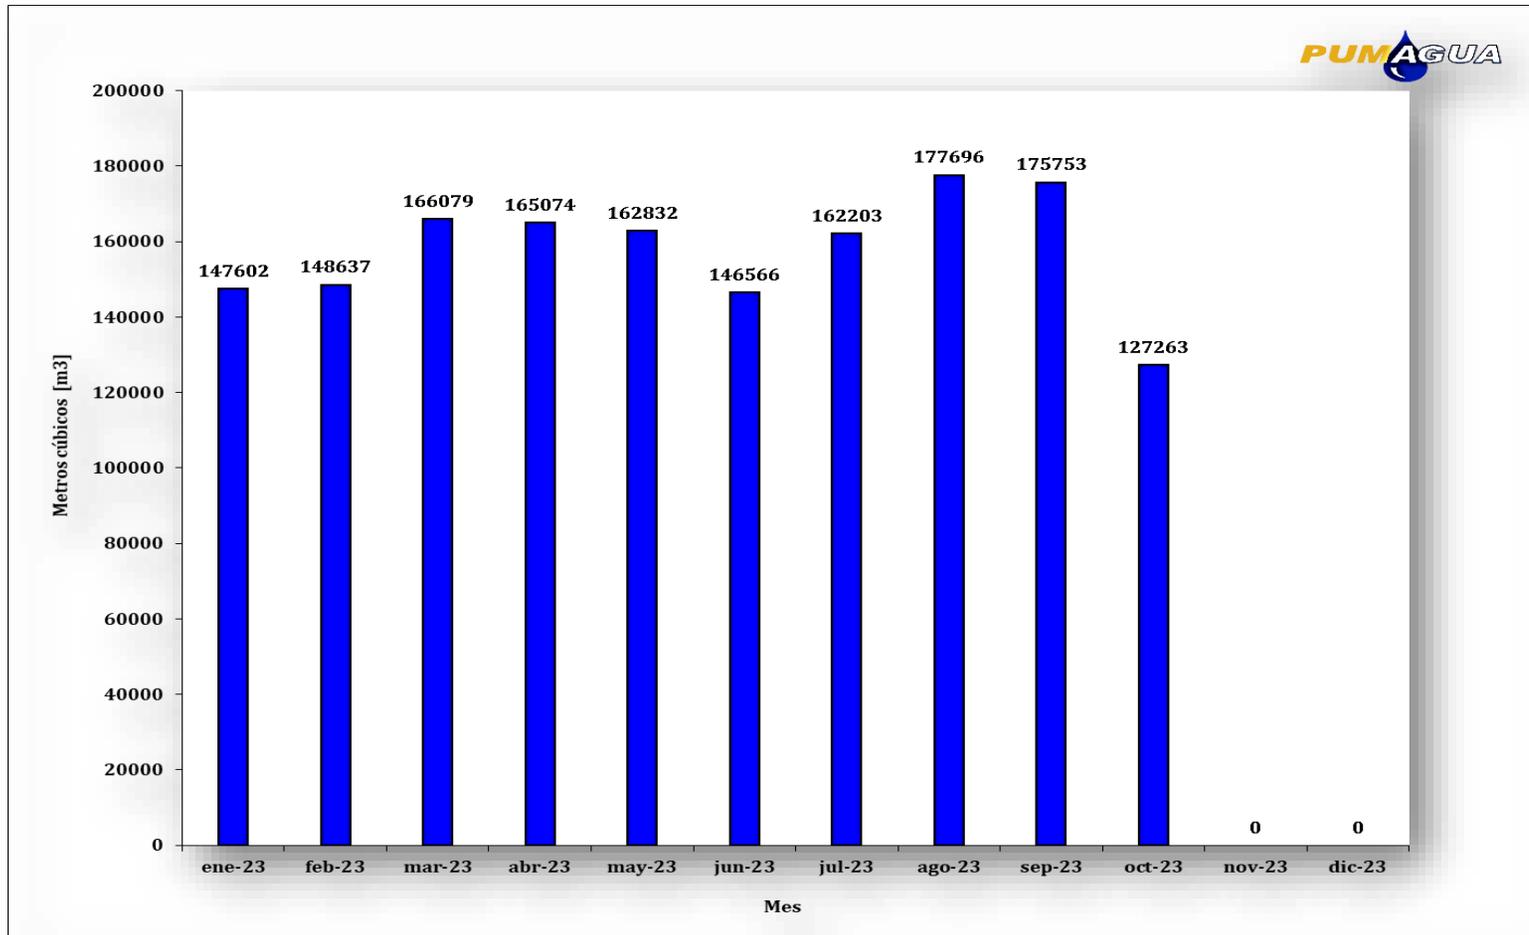
Figura 11. Registros del macromedidor de la Estación de los bomberos del consumo de agua de los sectores I, II y III

Es importante tener en cuenta que el volumen total identificado en los sectores I, II y III podría no corresponder exclusivamente a estos sectores. Se ha observado que las fronteras entre ellos no son completamente herméticas, lo que sugiere la posibilidad de una mezcla de agua entre estos sectores. En las Figuras 11 y 12 se detallan la temporalidad de los caudales.

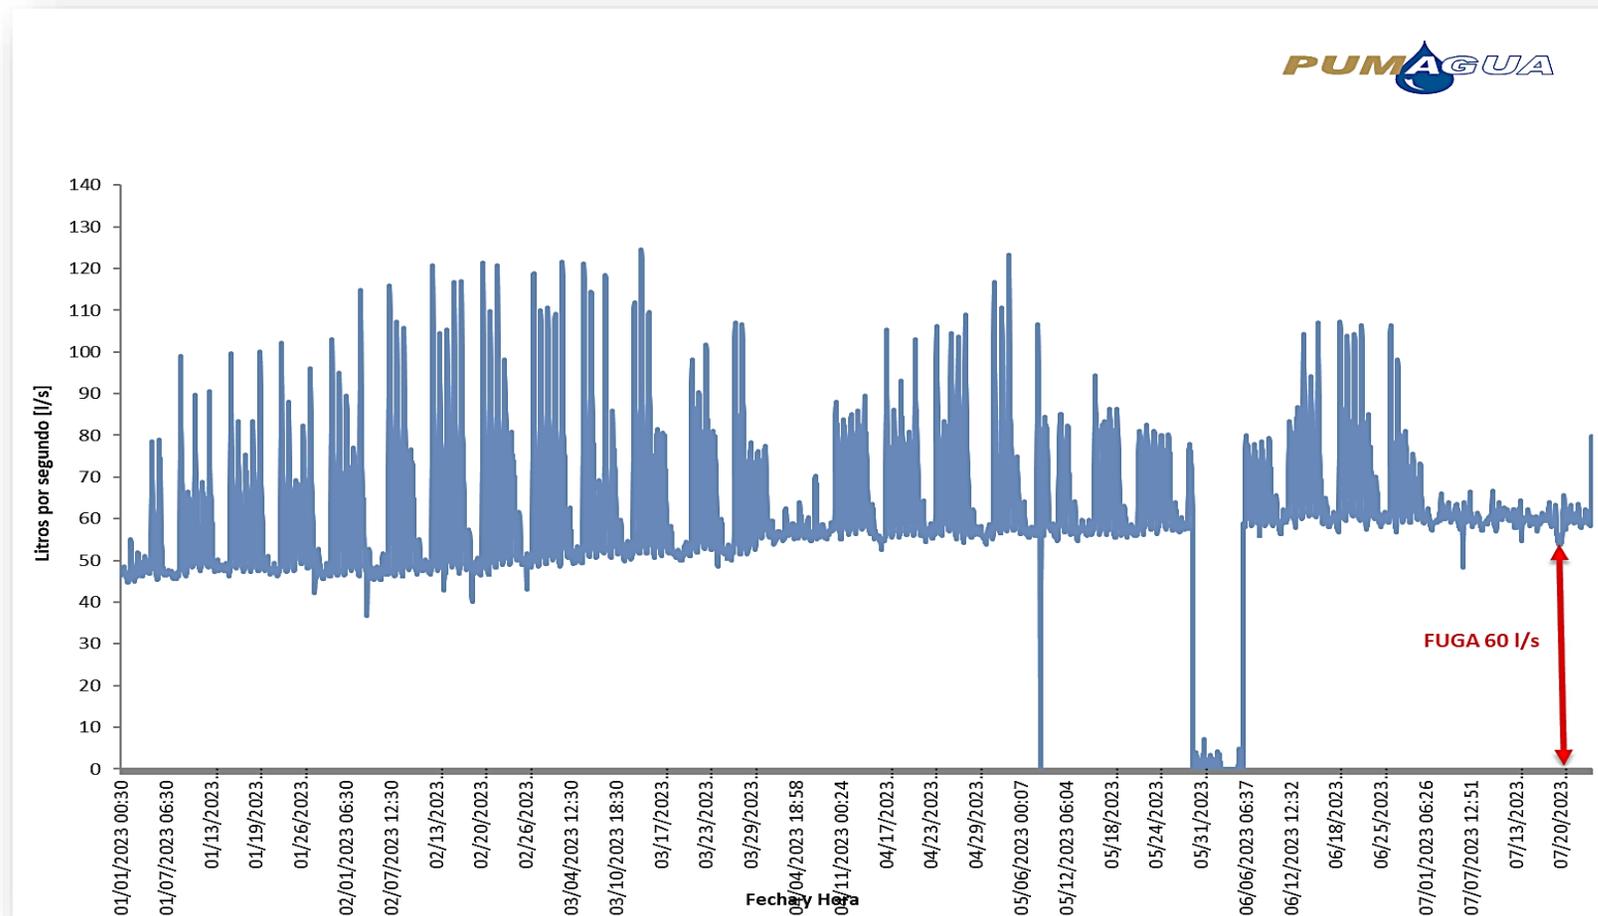
Figura 12. Suministro Sector I, II y III

Se registra una fuga actual de 60 litros por segundo, según los datos disponibles, como se muestra en la Figura 12.

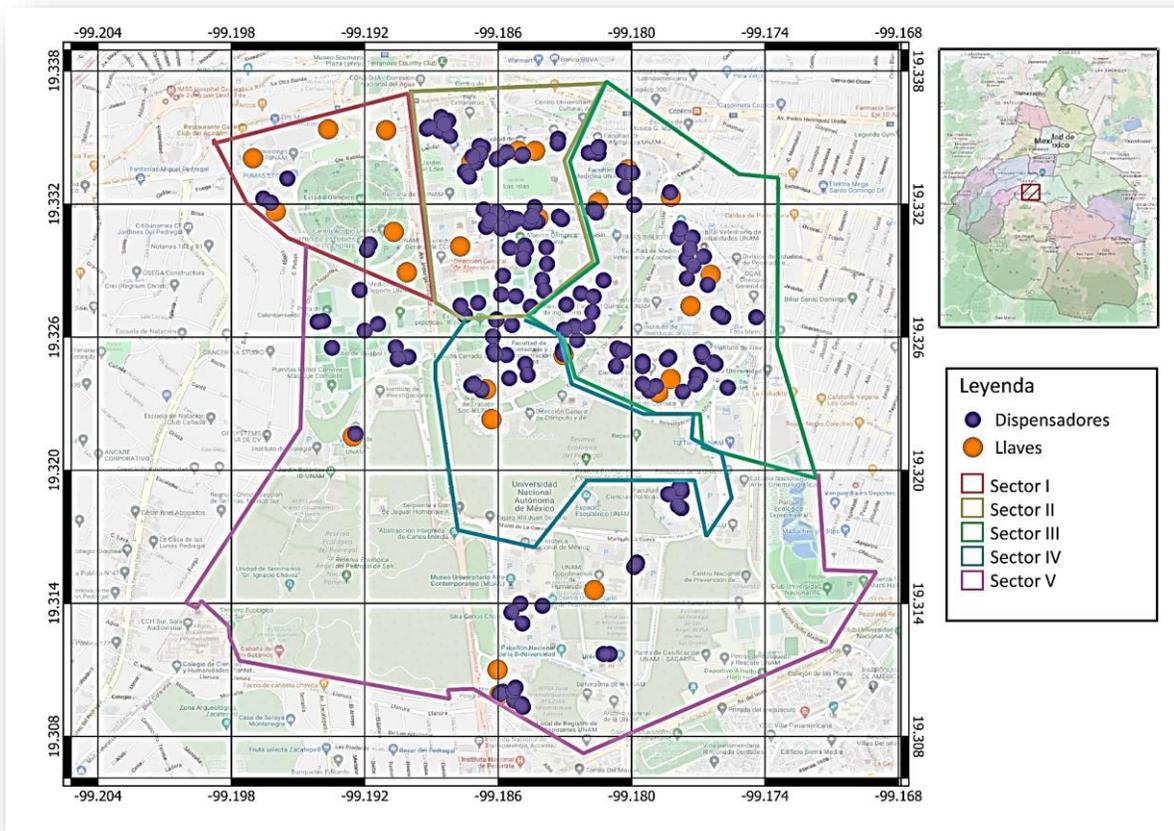
Figura 13. Ubicación de llaves en la red hidráulica y dispensadores para agua de consumo en Ciudad Universitaria.

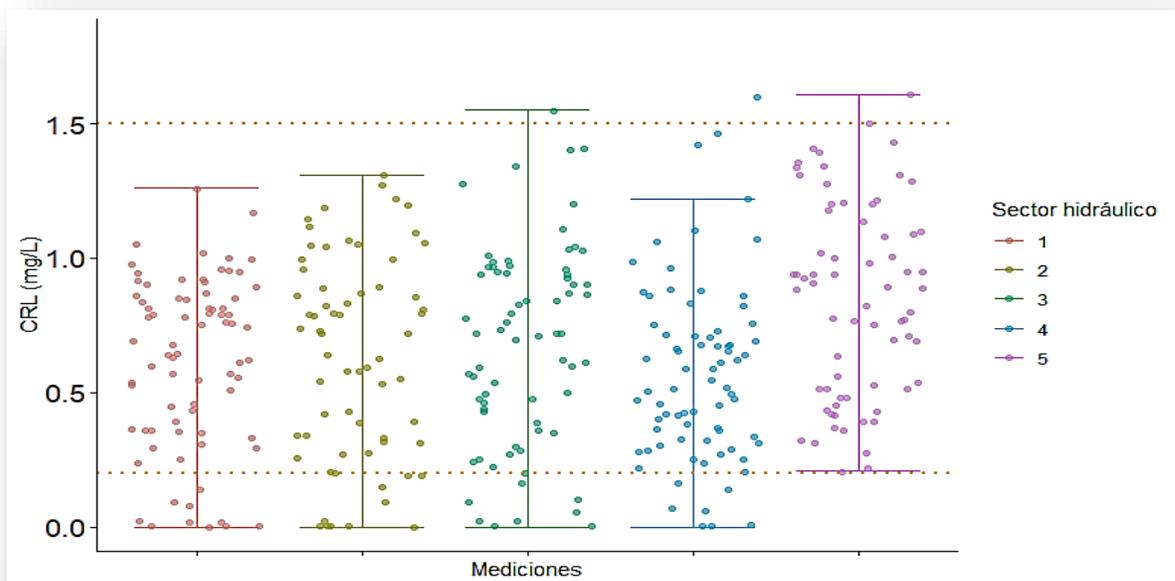
*Figura 14. Concentración de cloro residual libre en cada uno de los sectores del campus de Ciudad Universitaria. Las líneas punteadas indican los límites permisibles de la NOM-127-SSA1-2021, cada punto representa una medición.*

El nivel de cloro residual se mantiene constante al transitar por la red hidráulica, superando consistentemente el límite mínimo permisible de 0.2 mg/L establecido por la NOM-127-SSA1-2021. La Figura 14 ilustra las variaciones de cloro en distintos sectores, destacando el sector V por mantener la concentración más elevada. Cada punto en el gráfico representa una medición a lo largo del año, mientras que las líneas horizontales representan los valores mínimos y máximos registrados.

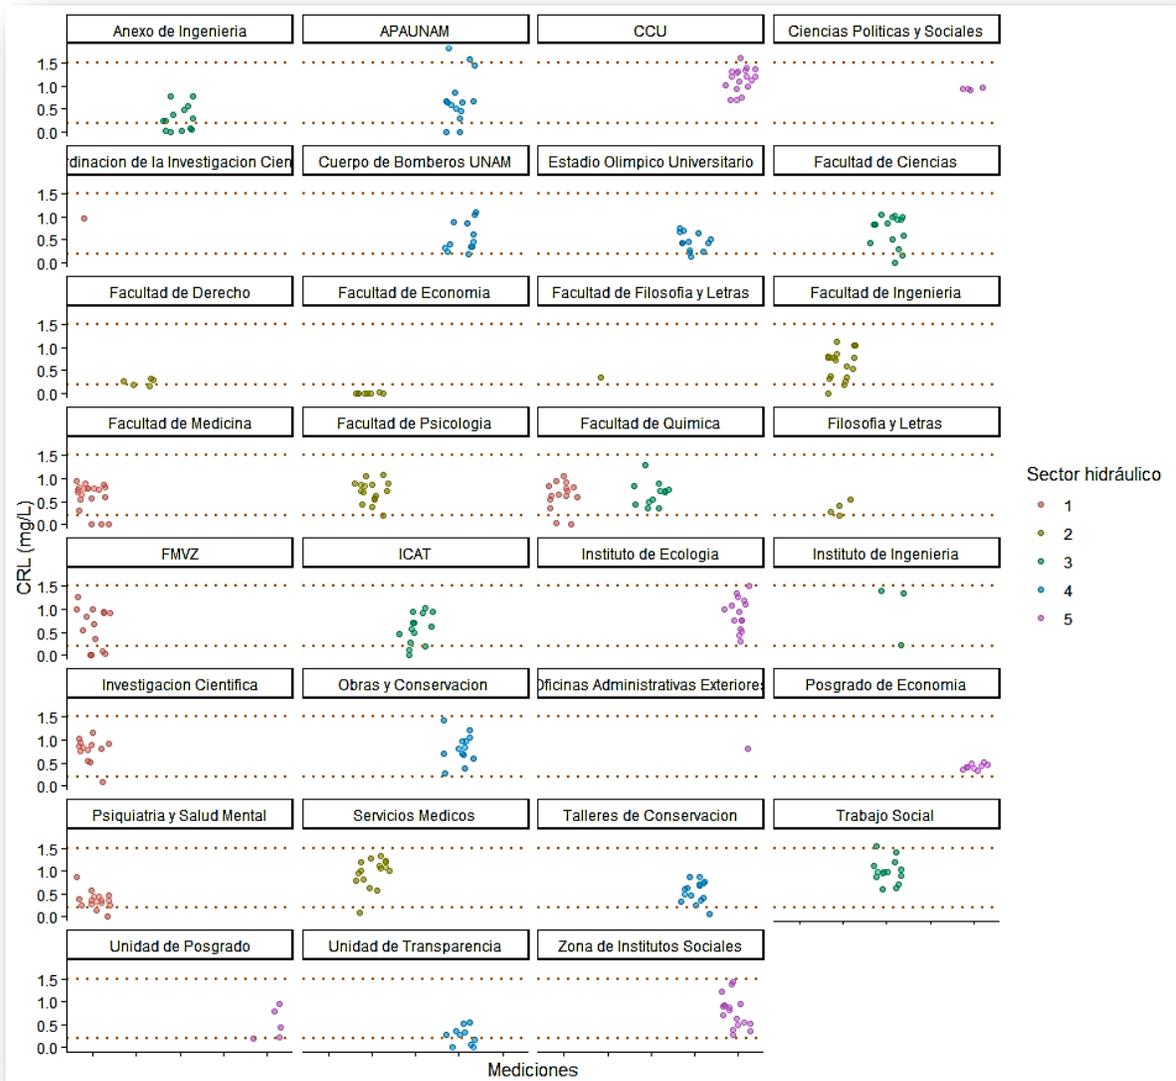
Figura 15. Concentración de cloro residual libre en diferentes dependencias del campus de Ciudad Universitaria. Las líneas punteadas indican los límites permisibles de la NOM-127-SSA1-2021, cada punto representa una medición.  
 Mediciones totales al 15 de diciembre de 2023: 385.

Además, se observan variaciones en la concentración de cloro residual en distintas dependencias, como se muestra en la Figura 15. En resumen, los niveles de cloro son adecuados para garantizar el suministro de agua segura a la población de Ciudad Universitaria.

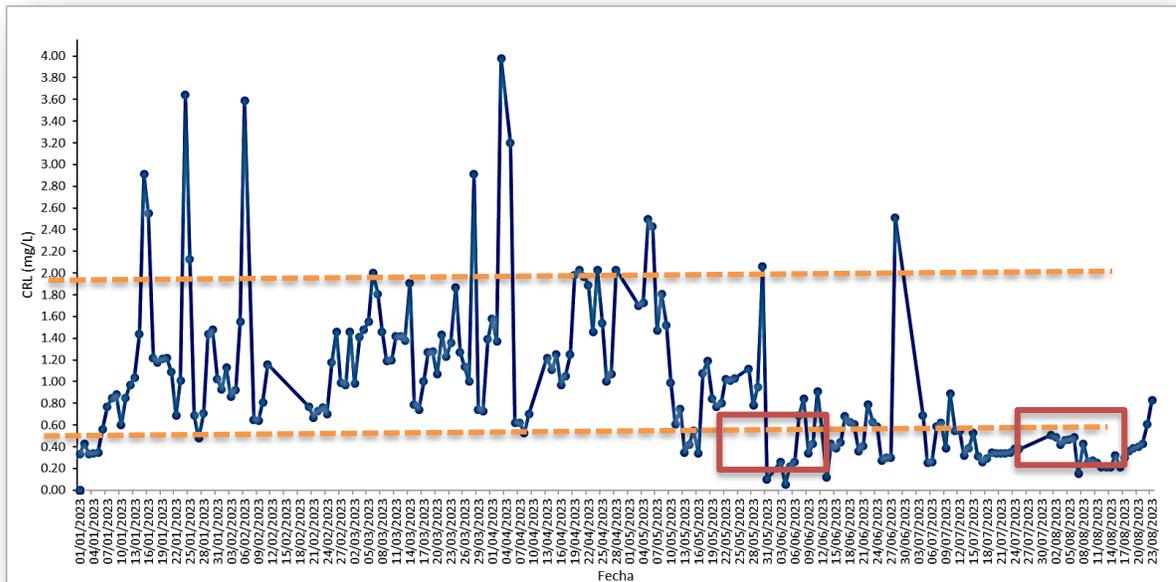
Figura 16. Registro de la concentración de cloro residual en tiempo real desde enero hasta agosto de 2023. Las líneas punteadas representan los límites permitidos según la NOM-127-SSA1-2021, mientras que cada punto refleja el promedio diario de las mediciones realizadas. Los recuadros resaltados en rojo indican los momentos en los que la concentración de cloro residual ha disminuido por debajo de los niveles aceptables.

En el Edificio 5 del Instituto de Ingeniería, se contaba con sensores que cada cinco minutos recolectaban mediciones de la concentración del cloro residual libre, pH, temperatura, sólidos disueltos totales y turbidez del agua proveniente del Pozo Multifamiliar. Sin embargo, estos equipos han alcanzado el final de su vida útil, proporcionando mediciones precisas hasta principios de 2023. Respecto al cloro residual libre, las mediciones disponibles abarcan hasta finales de agosto (ver Figura 16). Durante el segundo semestre, se registraron tres eventos en los que la dosificación de cloro se interrumpió debido a fallas en el Pozo Multifamiliar. Afortunadamente, la concentración de cloro en la red se restableció el mismo día gracias a las acciones tomadas por la Dirección General de Obras y Conservación.

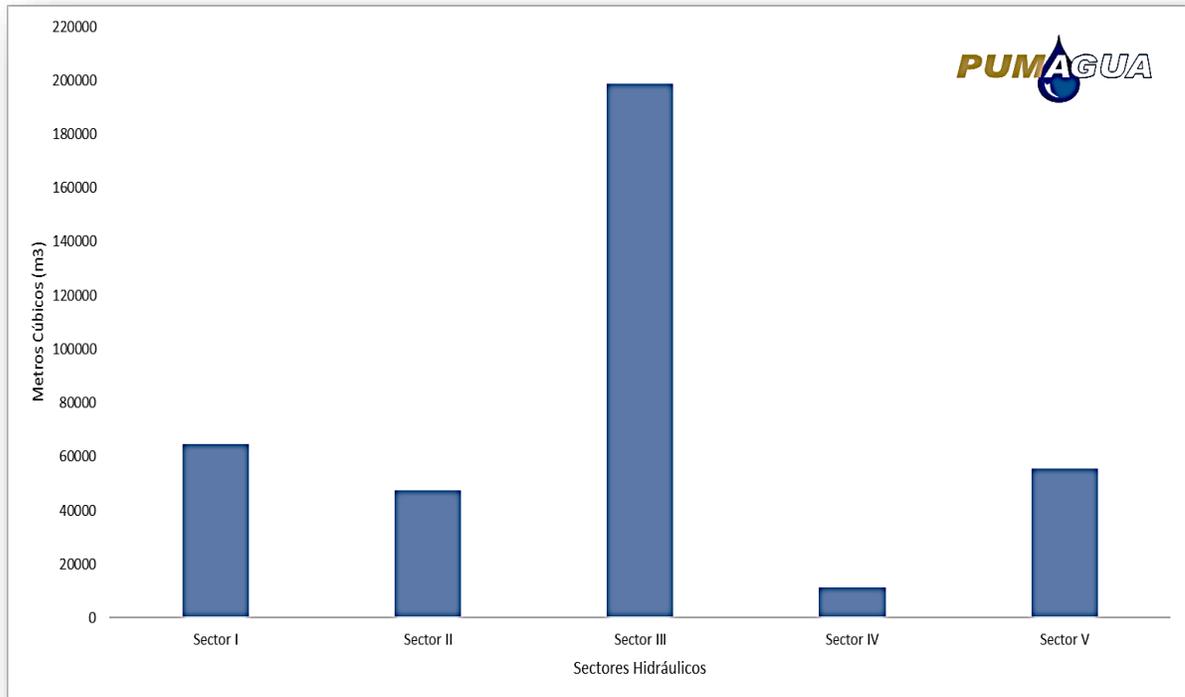
*Figura 17. Consumo de agua por Sectores Hidráulicos*

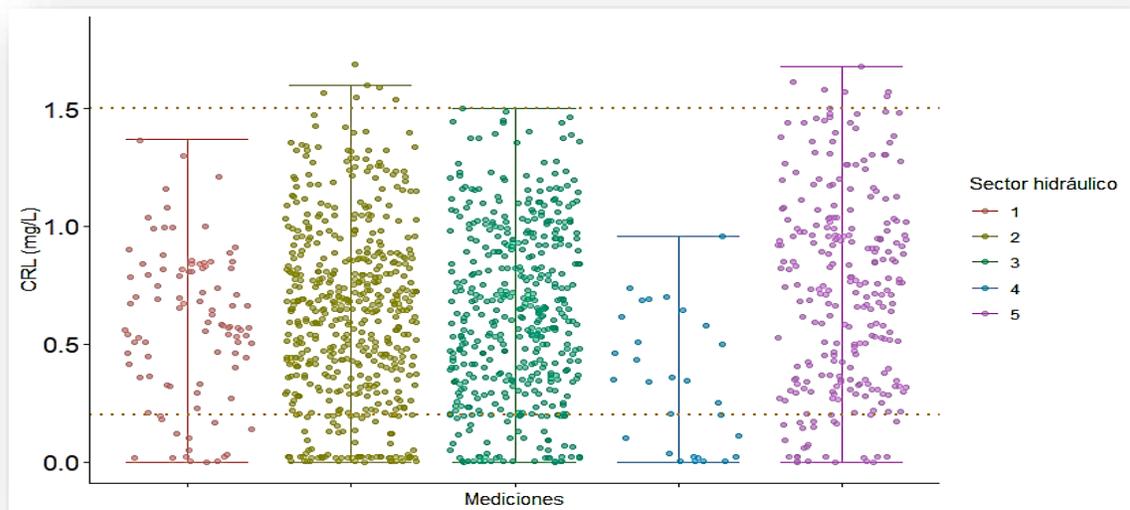
*Figura 18. Análisis de la concentración de cloro residual libre en los dispensadores de Ciudad Universitaria, categorizados por sus ubicaciones sectoriales. Se presentan líneas punteadas representando los límites permisibles según la NOM-127-SSA1-2021. Cada punto en el gráfico simboliza una medición individual. Hasta el 15 de diciembre de 2023, se han realizado un total de 1765 mediciones.*

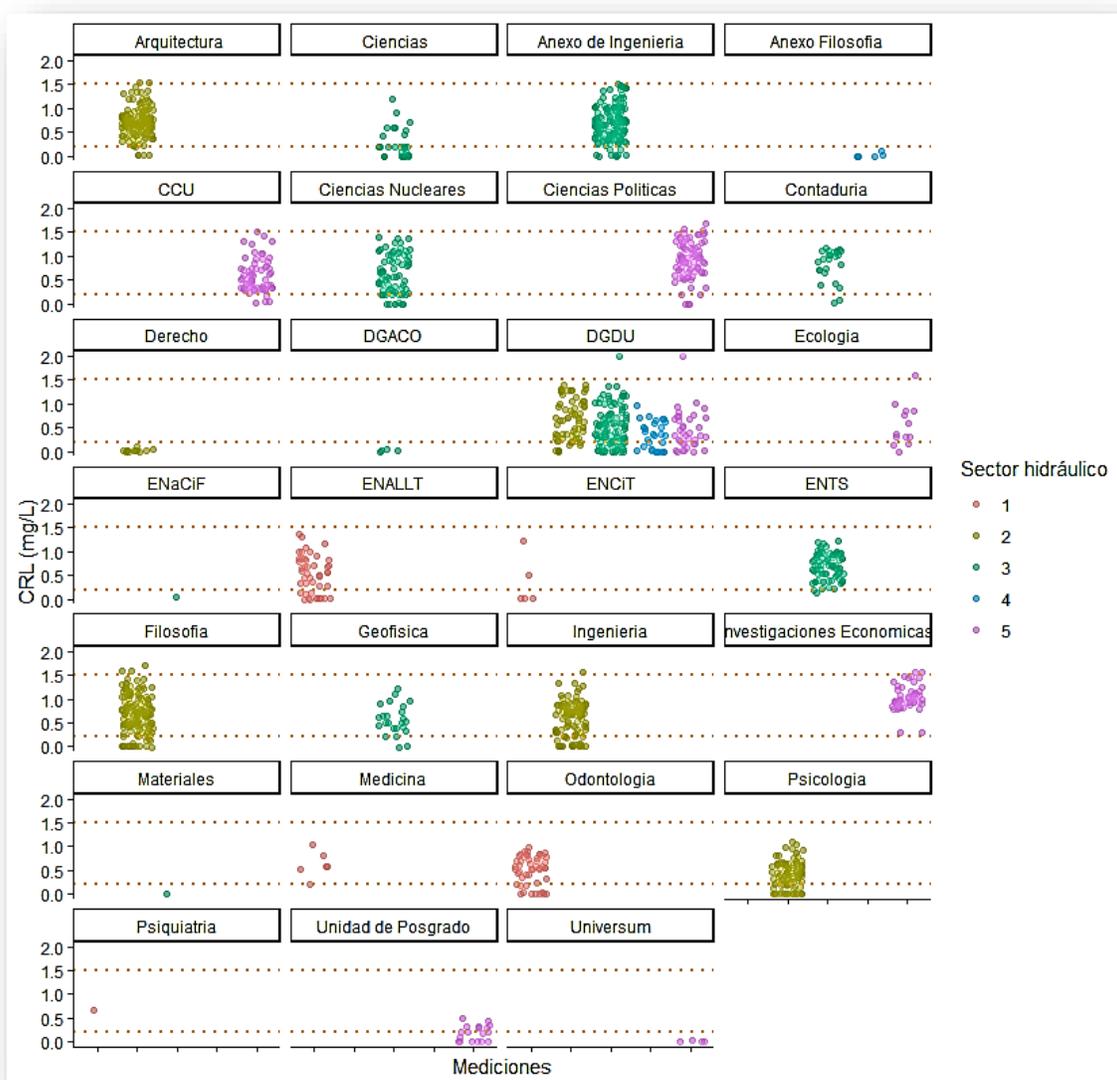
Figura 19. Se presenta la concentración de cloro residual libre en los dispensadores de Ciudad Universitaria, organizados por dependencia. Las líneas punteadas reflejan los límites permitidos según la normativa NOM-127-SSA1-2021. Cada punto en el gráfico representa una medición individual. Hasta el 15 de diciembre de 2023 se han realizado un total de 1765 mediciones.

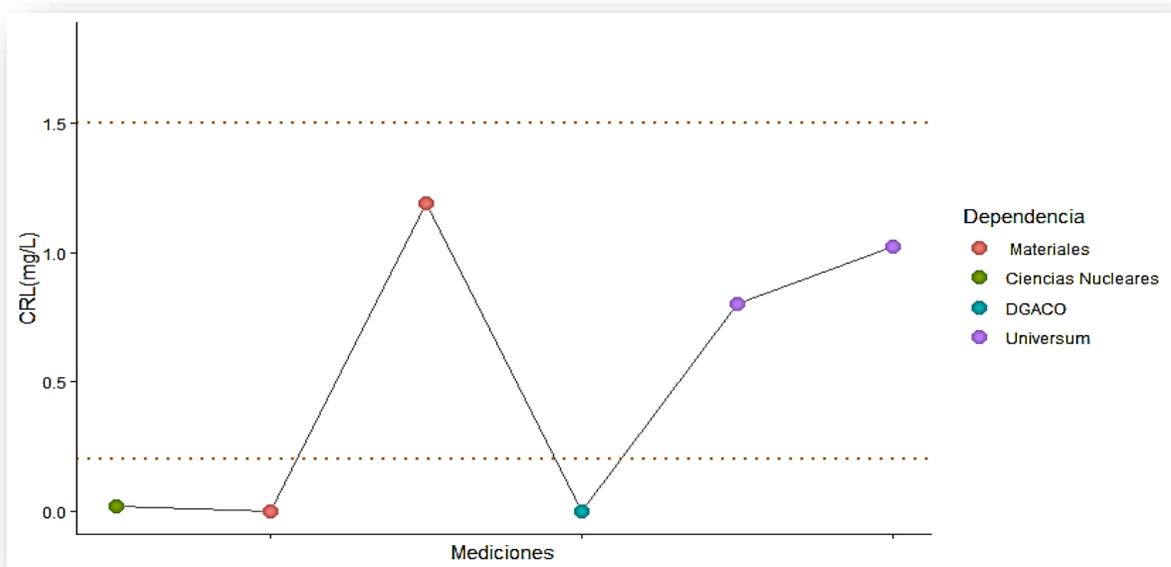
*Figura 20. Cloro residual libre en cisternas de siete dependencias en Ciudad Universitaria. Cada punto en el gráfico representa una medición, con líneas punteadas que señalan los límites permisibles establecidos por la NOM-127-SSA1-2021.*

Además, en las cisternas donde se agotó el cloro, se identificó crecimiento bacteriano. Aunque este crecimiento no se corresponde con las morfologías típicas descritas en la Tabla 7, su presencia puede explicarse por la falta de un agente desinfectante en el agua, como se ilustra en la Figura 20.

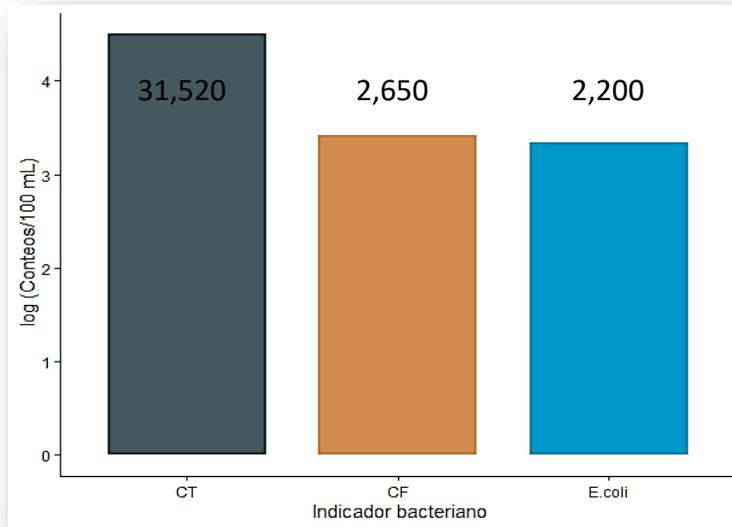
*Figura 21. Concentración bacteriana en agua para riego de áreas verdes.*

De los indicadores detectados, el único que está contemplado en la normativa son los coliformes fecales, los cuales superan los niveles permitidos (240 y 1000 conteos/100 mL para contacto directo e indirecto, respectivamente). Estos resultados indican una alta carga bacteriana de contaminación fecal, lo cual podría representar un riesgo para la comunidad que utiliza el pasto regado con esta agua para actividades recreativas (ver Figura 21).

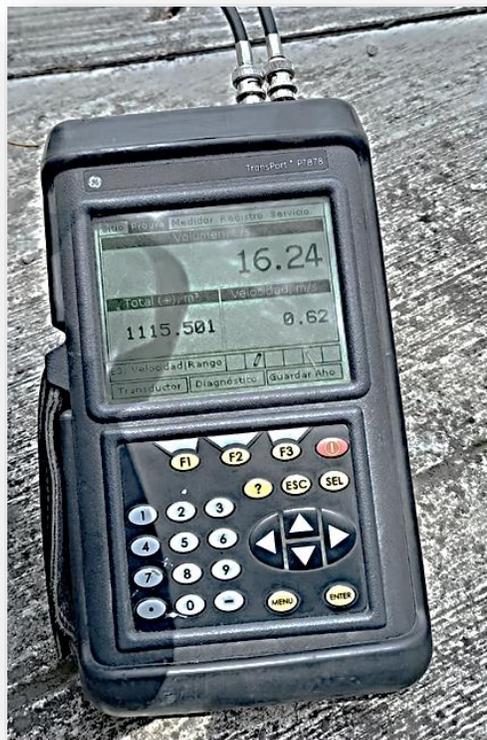
Figura 24. Medidor Ultrasónico Portátil

Para llevar a cabo la medición de caudales en las tuberías, se requiere un medidor ultrasónico portátil. **PUMAGUA** previamente disponía de un equipo de la marca General Electric, específicamente el Modelo PT878, cuyo valor actual es de \$320,000.00.

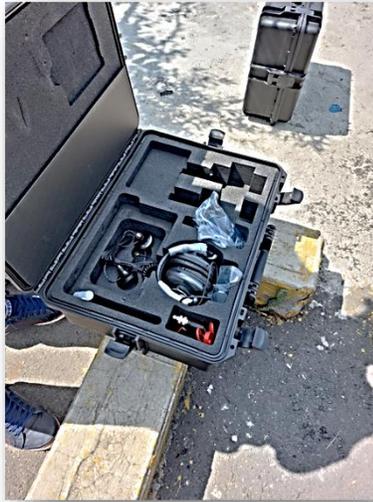
Figura 25. Geófono

Para llevar a cabo la detección de fugas se emplean diversos equipos, entre los cuales se incluyen el Geófono, cuyo valor actual es de \$220,000.00, y los correladores, que tienen un precio de \$300,000.00.

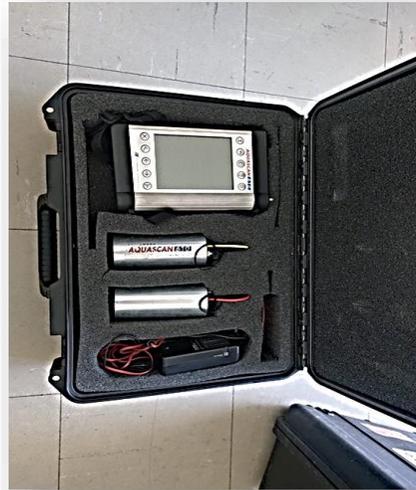
Figura 26. Correladores

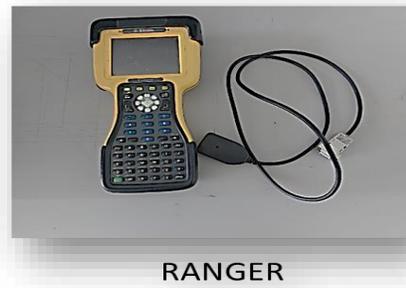
*Figura 27. Micromedidores y Ranger*

Según las proyecciones, se requieren 253 micromedidores operativos para lograr un monitoreo óptimo de Ciudad Universitaria. En la actualidad, solo hay 147 micromedidores en funcionamiento, lo que implica la necesidad de adquirir 106 nuevos medidores. Además de estos, se hace necesario obtener un nuevo dispositivo portátil Trimble Ranger para garantizar la descarga mensual de información de los medidores. Para los 106 micromedidores se requiere un presupuesto de \$742,000.00 y un Handheld Ranger con un costo de \$250,000.00.
