INFORME PUMAGUA 2025

Programa de Manejo, Uso y Reúso del Agua en la UNAM, DICIEMBRE

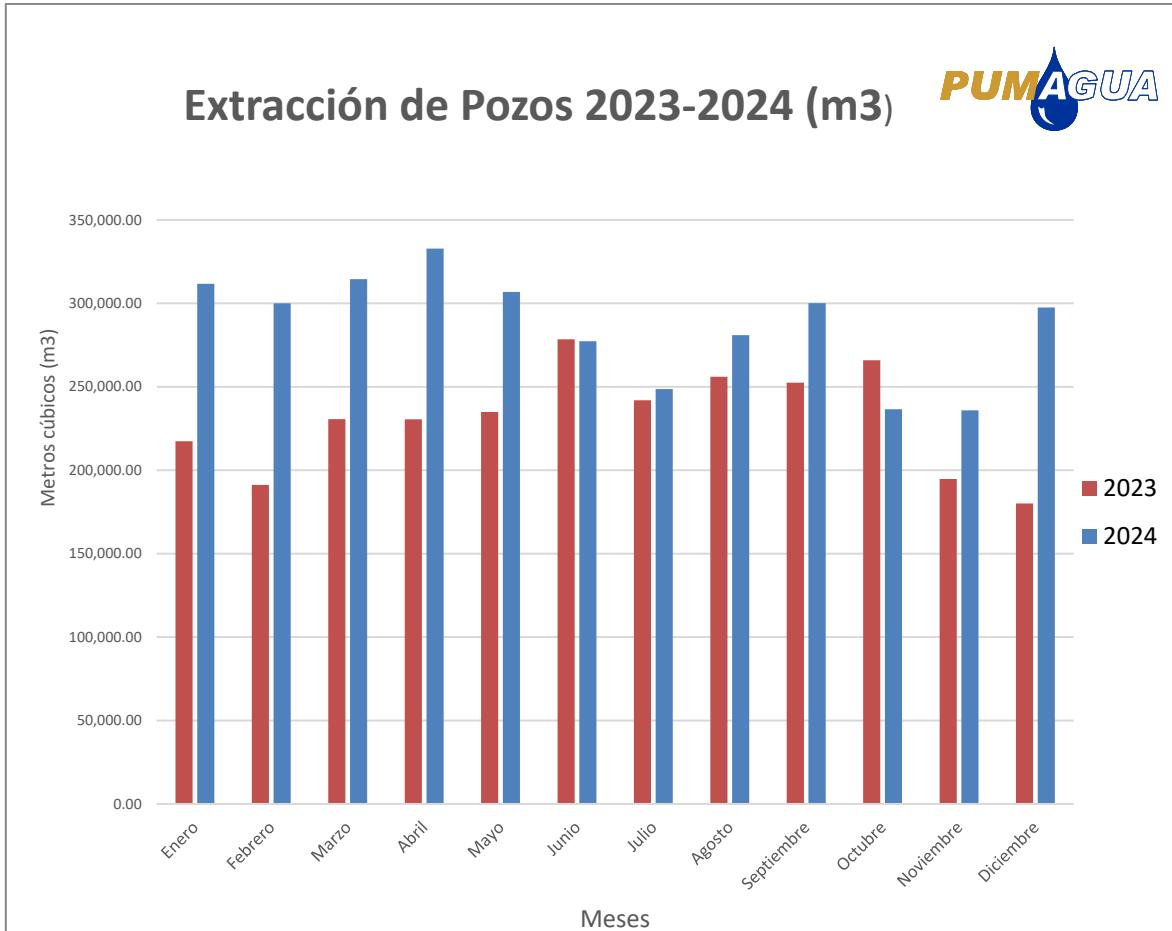
GRÁFICA 1. Comparación de la extracción de pozos de 2023 - 2024

La **Tabla 1** muestra una reducción sostenida en buena parte del periodo hasta 2023, seguida por un aumento atípico en 2024. La extracción de 2024 (3,442,943 m³) supera la concesión de CONAGUA en 458,284 m³, un sobregiro atribuible a un aumento de fugas en la red principal (aprox. 45 L/s), condiciones climáticas (altas temperaturas) y la cesión de agua a colonias aledañas mediante acuerdos con SACMEX que rebasaron los volúmenes pactados.

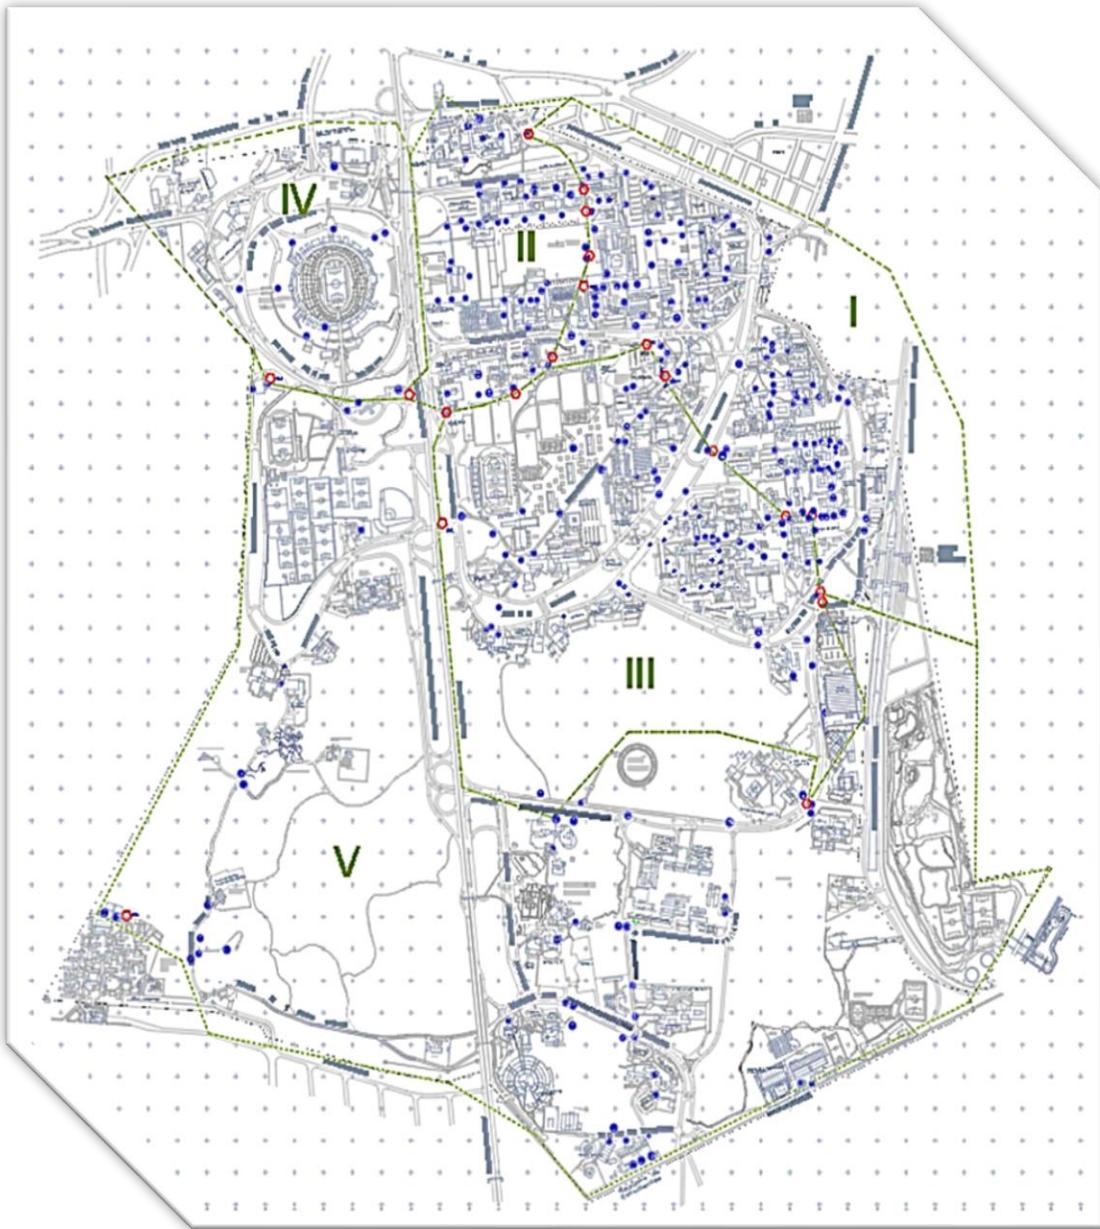
ILUSTRACIÓN 1. Mapa de los Cinco sectores Hidráulicos de C.U.

La sectorización de Ciudad Universitaria se diseñó para optimizar la gestión del abastecimiento y facilitar la localización y aislamiento de fugas en la red de distribución, como se puede observar en la Ilustración 1. El diseño se sustentó en un levantamiento detallado de la infraestructura hidráulica y en simulaciones hidráulicas realizadas con software especializado; a partir de “esta información se elaboraron los planos actualizados de la red de agua potable. En la Ilustración 2 se pude observar el mapa de la red principal de agua potable en Ciudad Universitaria.

- 1) acotar rápidamente áreas afectadas por fugas,
- 2) regular presiones de forma diferenciada,
- 3) planificar intervenciones y cortes con mínima afectación a usuarios.

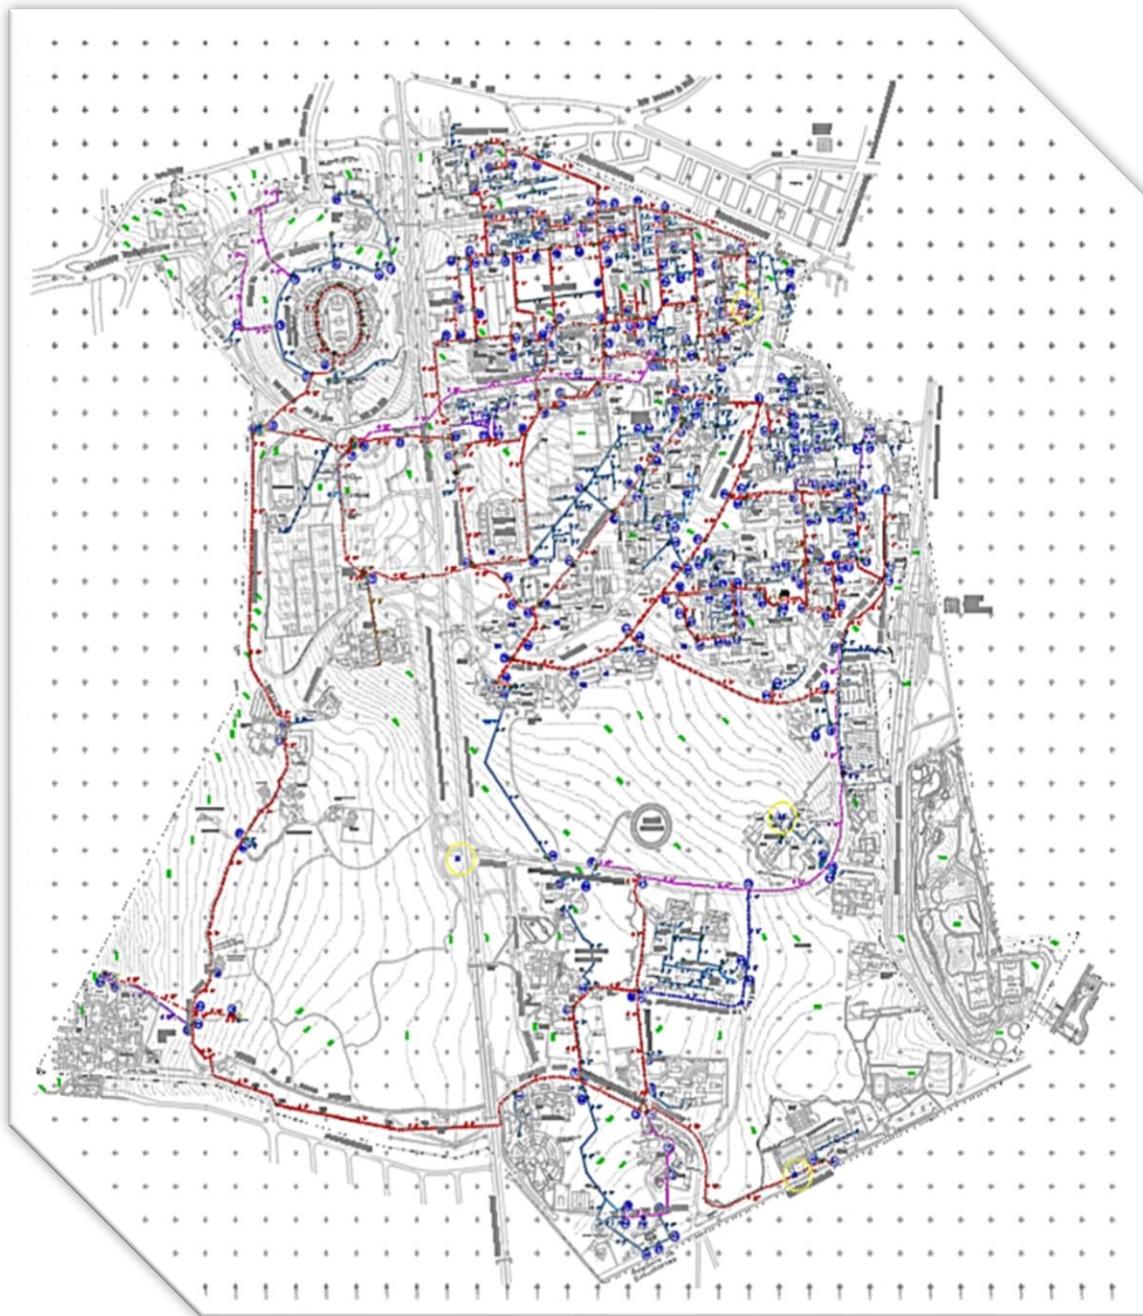
ILUSTRACIÓN 2. Mapa de la red de agua potable de C.U.

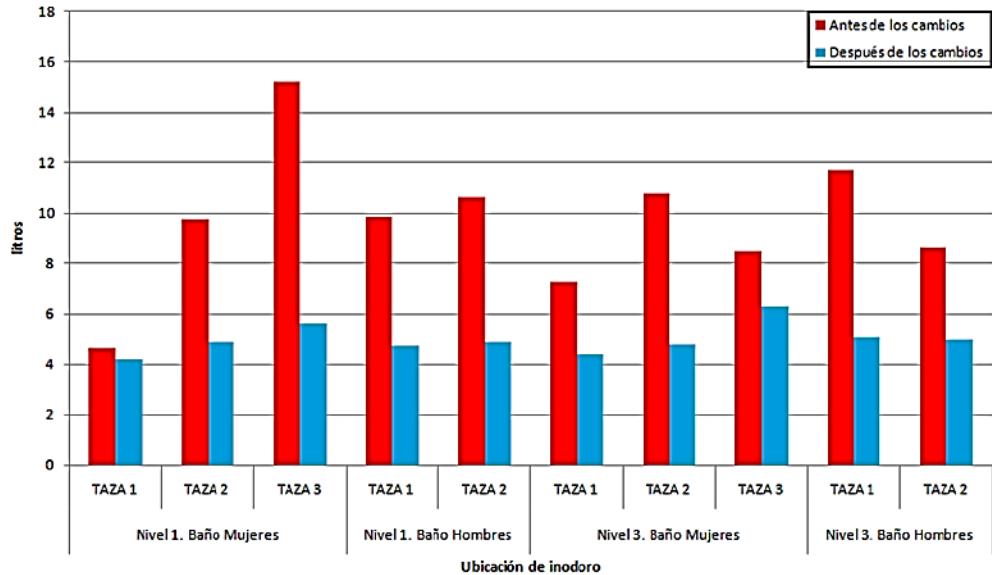
GRÁFICA 2. Comparación de cambio de muebles ahorradores de agua

Para cuantificar el impacto se instalaron medidores específicos en el Edificio 5 del Instituto de Ingeniería, registrando el consumo por baño. Con base en esos diagnósticos se diseñó y ejecutó una campaña de renovación de los aparatos sanitarios, reemplazando unidades convencionales por equipos de alta eficiencia. Los resultados de esta intervención se presentan en la Gráfica 2 y permiten evaluar el ahorro obtenido y la replicabilidad de la medida en otros inmuebles del campus. Cabe señalar, que a lo largo de estos años se han dado cursos de capacitación al personal de mantenimiento de las instituciones dentro de Ciudad Universitaria, logrando con ello que las personas se mantengan actualizadas de los equipos y herramientas para mantener sus equipos en óptimas condiciones (Ilustración 3).

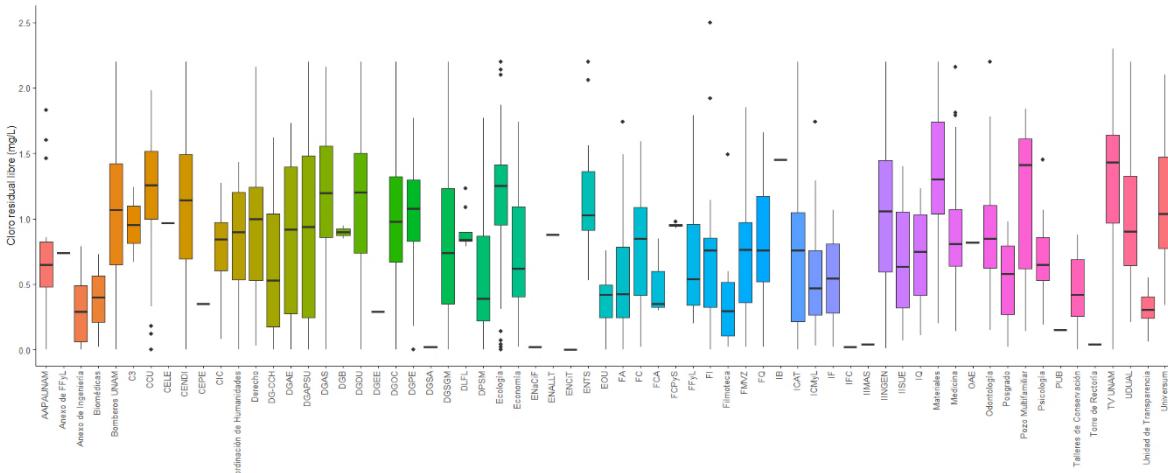
GRÁFICA 3. Cloro residual libre en la red de distribución en un monitoreo de 15 años.

- 💧 El 10.6% de los registros en la red estuvieron por debajo del límite mínimo de 0.2 mg/L. (Gráfica 3).
- 💧 Esta falta de cloro en la red hidráulica se asocia directamente a la deficiencia o falta de desinfección desde los pozos. La pérdida de cloro en la red puede permitir la recontaminación del agua antes de su consumo.

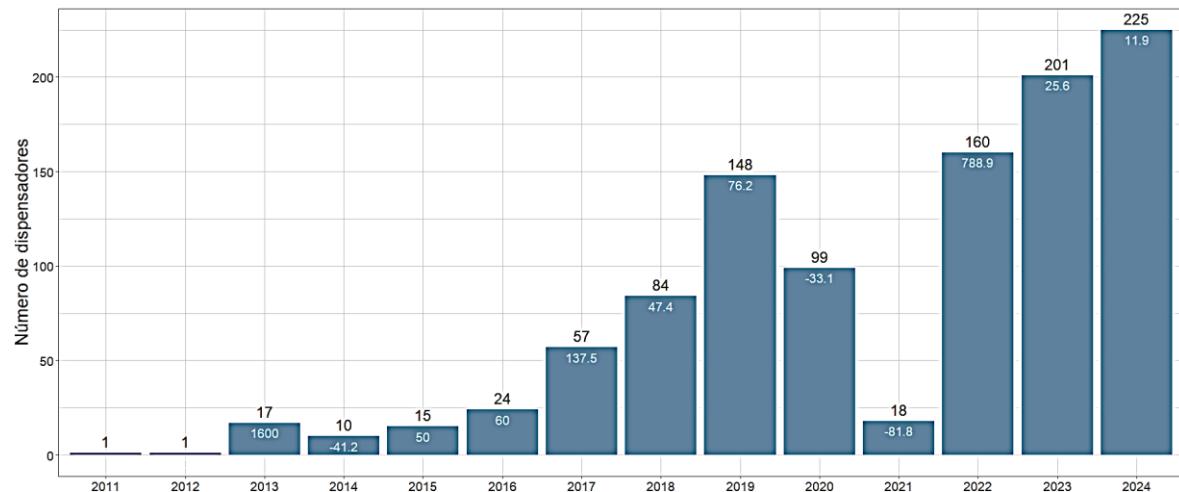
GRÁFICA 4. Aumento de vigilancia del agua en dispensadores públicos en el campus CU.

La cobertura del monitoreo mensual por parte de **PUMAGUA** se ha expandido drásticamente: de medir solo el Centro Cultural Universitario en 2011, la vigilancia alcanzó 225 dispensadores en 36 dependencias diferentes en 2024. Este aumento se debe, en parte, a que las dependencias instalaron más unidades para la comunidad universitaria, con 13 nuevos dispensadores colocados solo en los últimos dos años (**Gráfica 4**).

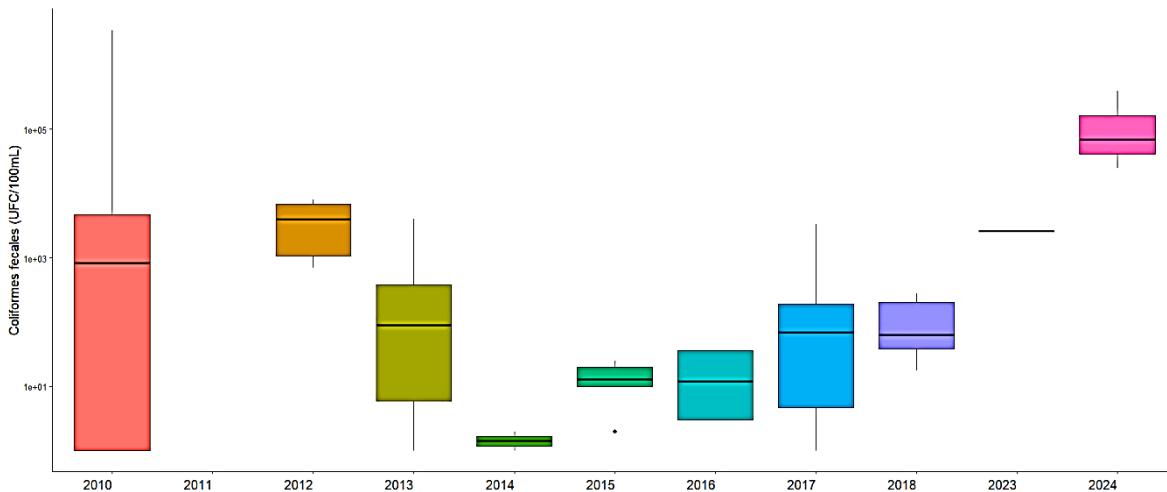
GRÁFICA 5. Concentración de coliformes fecales en el agua residual tratada de CU.

- 💧 Las bacterias coliformes se enumeraron en un promedio de 122,636.5 UFC/100 mL durante 2024, lo cual rebasa drásticamente el límite de 240 unidades permisibles para contacto directo establecido por la **NOM-003-SEMARNAT-1997**.
- 💧 Los niveles más altos de coliformes fecales se registraron en 2010 y 2024 (Gráfica 5).
- 💧 Un muestreo de agua de los aspersores en 2023, y la inclusión de la detección de *Escherichia coli*, reveló un alto grado de coliformes fecales y la presencia de *E. coli* en el agua de riego. Este deterioro se atribuye a que la PTAR no funcionó por completo en los últimos años, lo que se vio reflejado en la mala calidad del agua. Además de la falta de mantenimiento que se da a las cisternas donde se guarda el agua tratada para riego.

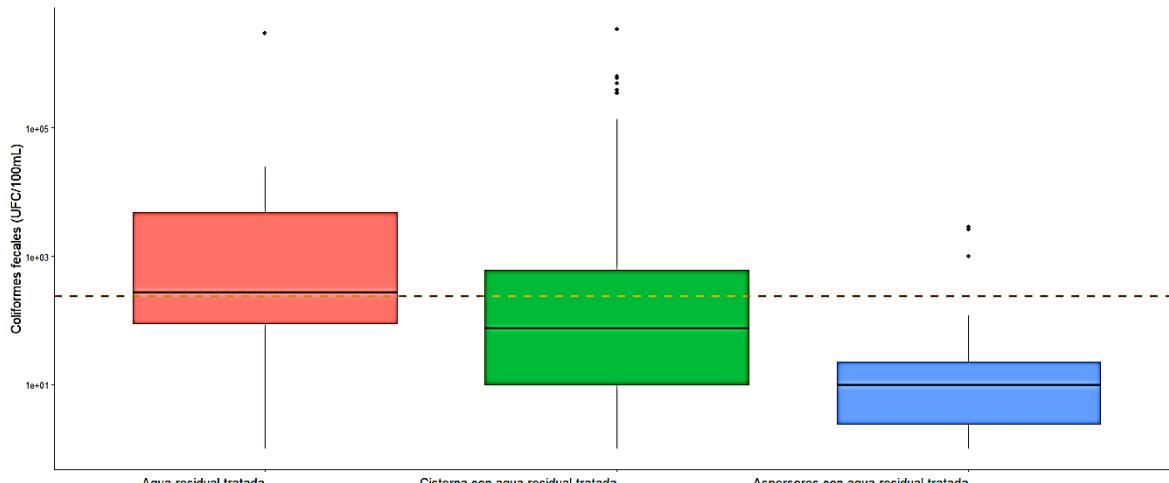
GRÁFICA 6. Concentración de coliformes fecales en el efluente de la PTAR, cisternas y aspersores en CU.

A pesar de los problemas en el efluente, un análisis detallado (Gráfico 6) que compara el agua al salir de la PTAR, al almacenarse en cisternas y al salir por los aspersores, muestra un efecto positivo:

- 💧 Se observa un decaimiento bacteriano a medida que el agua residual transita y se almacena.
- 💧 Históricamente, la carga bacteriana en los aspersores sí ha cumplido con los límites permisibles para el contacto directo. No obstante, la interrupción del funcionamiento total de la PTAR ha comprometido este resultado en los últimos años.

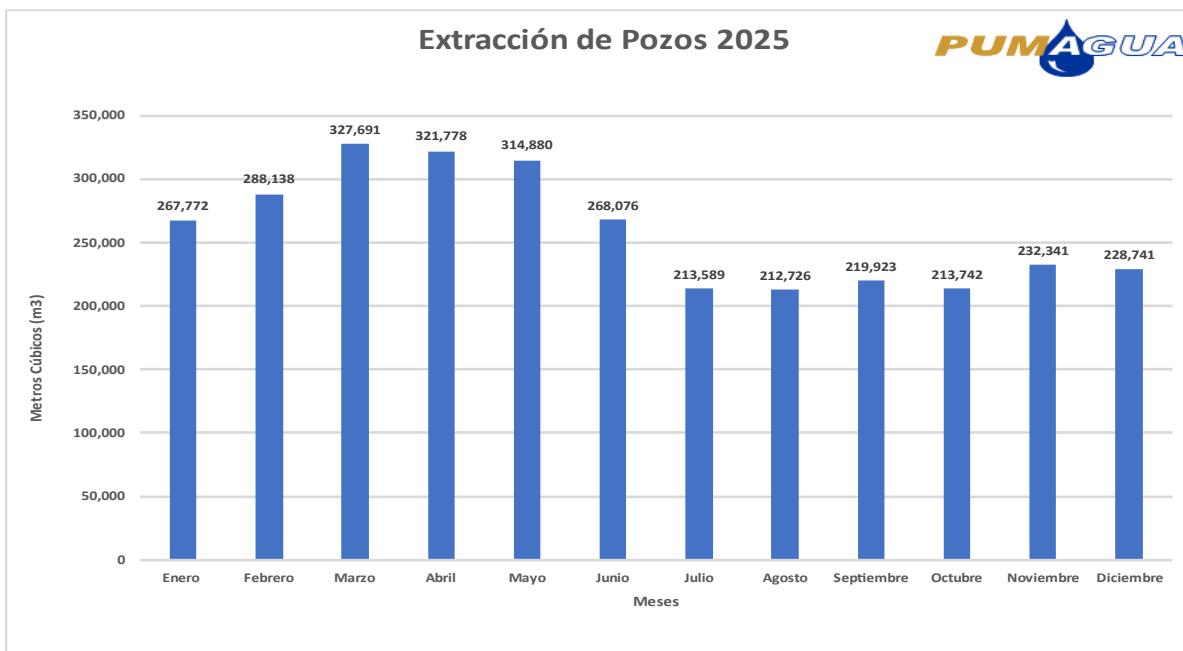
GRÁFICA 7. Extracción mensual de pozos 2025

El sistema de macromedición instalado en los pozos de Química, Multifamiliar y Vivero Alto permitió registrar la extracción mensual de enero a diciembre de 2025 (**Gráfica 7**, con la información que hasta la elaboración de este documento ha sido proporcionada por la DGOC). Tras la inversión realizada en 2024 para la adquisición e instalación de nuevos macromedidores, equipados con plataformas de medición independientes y automatizadas, los equipos permanecieron operativos durante 2025. No obstante, la información quedó resguardada por el personal de la DGOC, lo que limitó la integración de datos al sistema central de **PUMAGUA**. Aun así, el monitoreo general mantuvo la continuidad en el registro de extracción y permitió verificar la estabilidad de los volúmenes bombeados para el abastecimiento del campus.

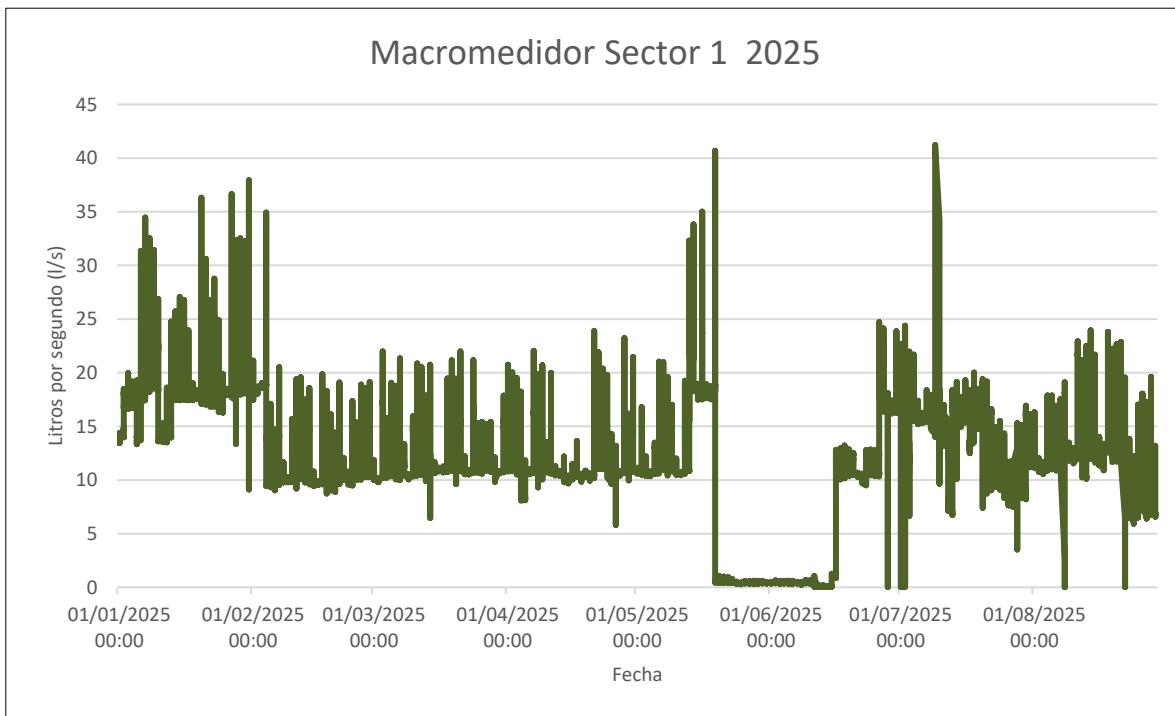
GRÁFICA 8. Macromedidor Sector 1 (2025).

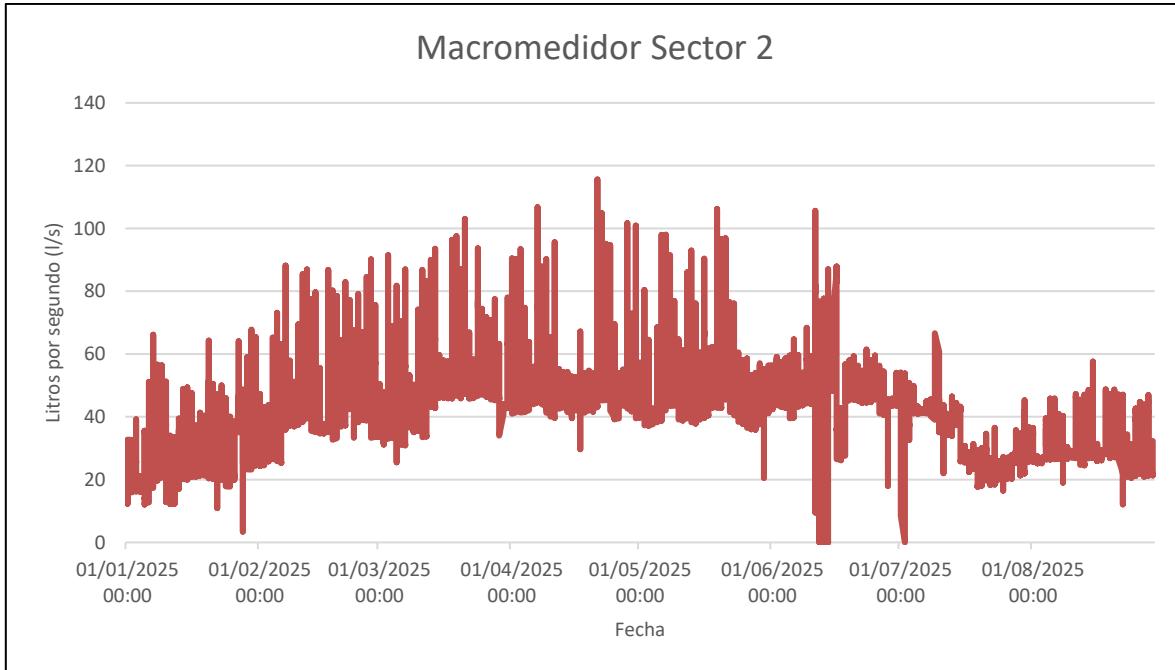
GRÁFICA 9. Macromedidor Sector 2.

Los registros de caudal durante el segundo trimestre de 2025 mostraron un pico de hasta 40l/s en el Sector II (ver **GRÁFICA 9**), lo que constituyó un indicador temprano que motivó intervenciones inmediatas. La **TABLA 18** presenta los valores de fugas estimadas a partir de los macromedidores por sector:

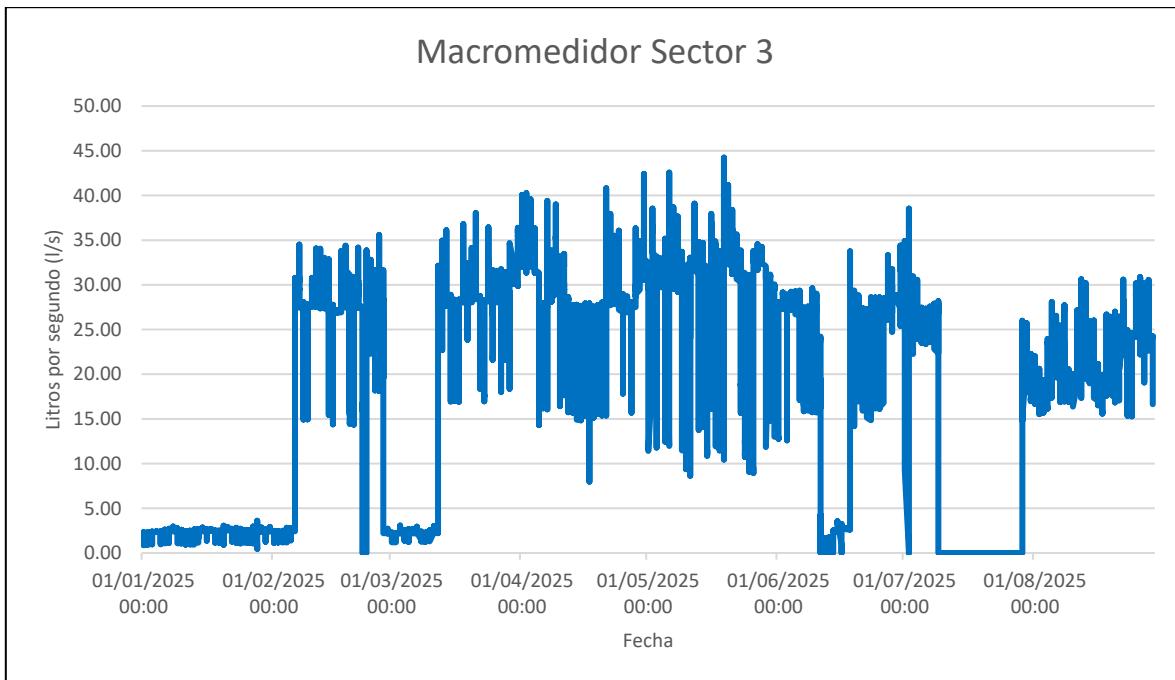
GRÁFICA 10. Macromedidor Sector 3.

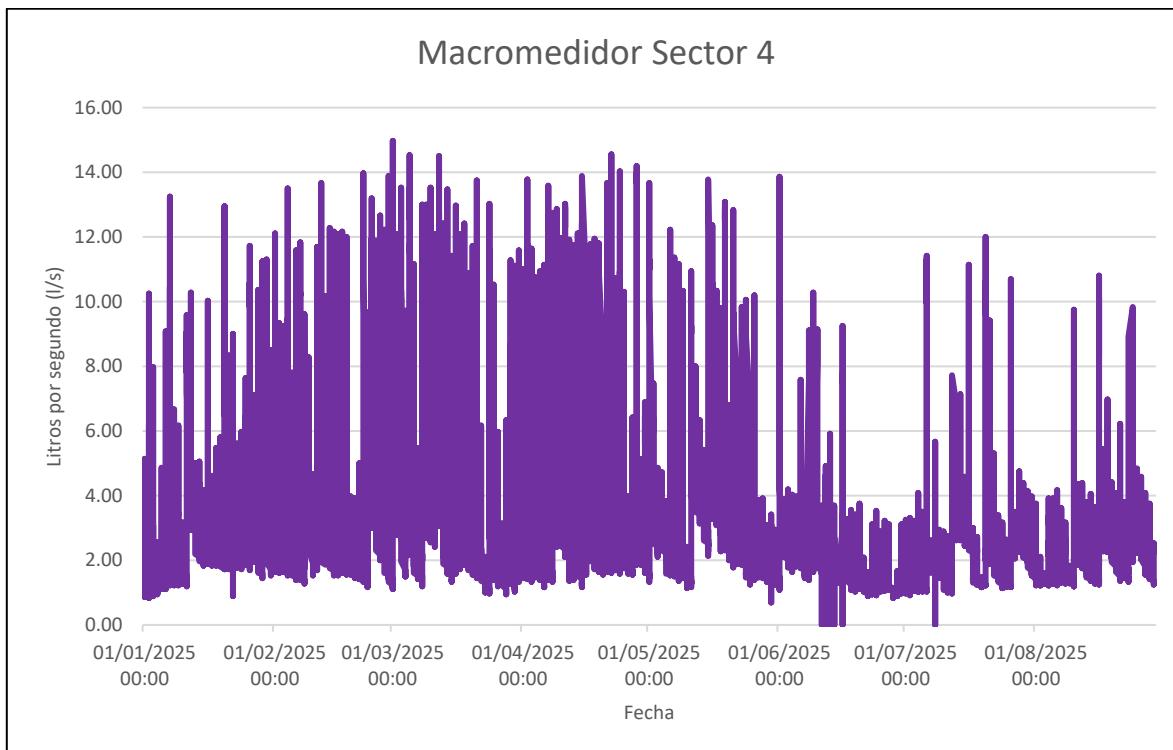
GRÁFICA 11. Macromedidor Sector 4.

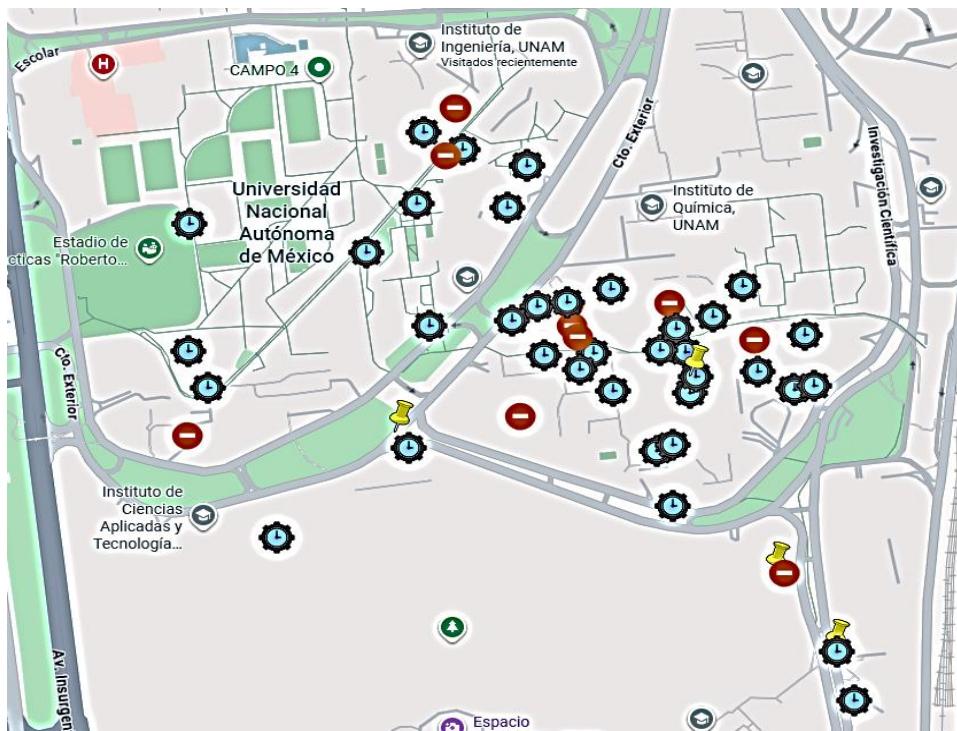
Ilustración 5. Mapa de micromedidores

En 2025 el sistema de micromedición alcanzó 142 micromedidores operativos distribuidos en dependencias universitarias (ver **ILUSTRACIÓN 5**). La descarga periódica de datos y el envío mensual de reportes a cada dependencia se mantuvieron sin interrupciones, lo que fortaleció el seguimiento del consumo real y permitió la identificación temprana de anomalías. Estos registros constituyen la base del balance hidráulico interno de la UNAM y han sido determinantes para priorizar acciones de mantenimiento correctivo.
